BAB 1. PENDAHULUAN

Studi kasus pada penelitian ini yaitu ruas Jalan Sawah Lunto – Talawi Sta 139+700, yang merupakan ruas jalan provinsi Sumatera Barat. Pada ruas Jalan ini sering terjadi kerusakan yaitu Tanah terban. Terban dalam kamus besar bahasa Indonesia diartikan Runtuh, roboh ataupun rusak binasa, hilang lenyap. Sedangkan Tanah Terban dapat diartikan kejadian keruntuhan tanah ataupun pergeseran struktur tanah akibat longsor ataupun kerusakan lapisan tanah. Kejadian ini

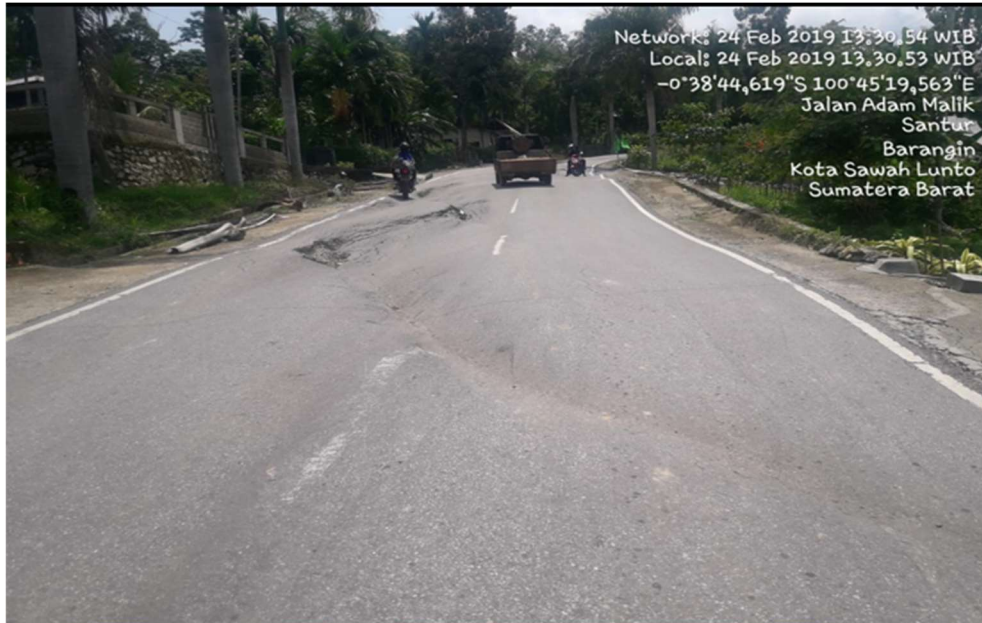
memiliki kecenderungan yang sama di beberapa titik ruas jalan yang berulang. Kerusakan yang terjadi berupa retak memanjang, bleeding maupun jembul akibat dari Tanah Terban. Kerusakan jalan yang terjadi akibat tanah terban ini dapat dilihat pada gambar dibawah ini :

Gambar 1.1 Kerusakan Jalan pada STA 139+700 akibat tanah terban.
(Sumber : Elan – Konsultan Perencana)

Dari hasil pengujian sondir tersebut dapat dilihat bahwa sampai dengan kedalaman 2,2 m daya dukung setempat tanah cenderung rendah, sehingga dapat di

simpulkan tanah merupakan tanah berbutiran halus seperti lempung ataupun lanau yang belum layak secara struktur.

Dari beberapa hasil penelitian tersebut dapat dilihat bahwa penambahan material stabilisasi dapat meningkatkan kualitas dan memperbaiki sifat-sifat tanah agar memenuhi syarat untuk menjadi lapisan perkerasan jalan. Pada penelitian ini akan diamati apakah dengan penambahan material stabilisasi berupa semen portland dapat meningkatkan nilai UCT tanah dan memperbaiki sifat-sifat tanah dapat memenuhi syarat daya dukung untuk menjadi lapisan perkerasan jalan khususnya pada Jalan didaerah Sawah Lunto-Talawi Sta. 139+700.

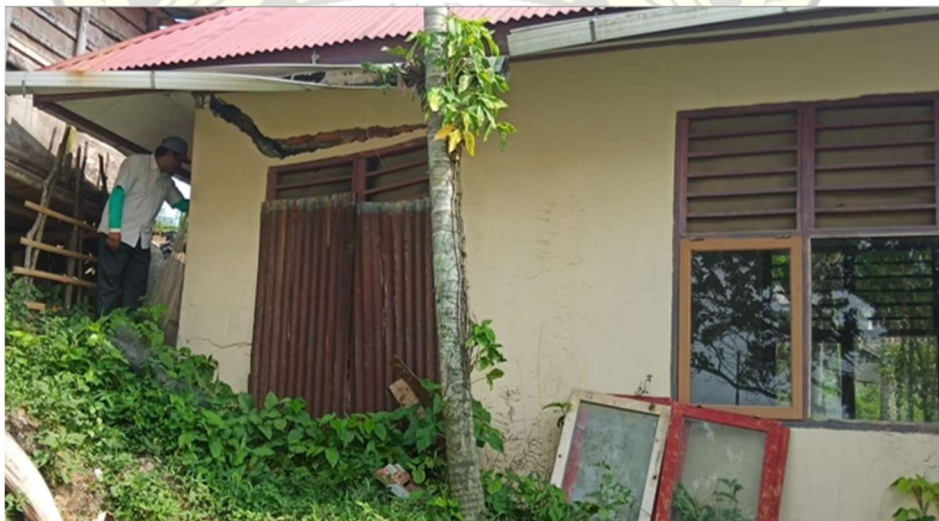
Fenomena Tanah Terban ini juga dapat dilihat dari lingkungan sekitar titik pengamatan yaitu terdapatnya Kerusakan rumah yang terjadi disekitar titik pengamatan akibat dari tanah terban tersebut, dapat dilihat pada gambar dibawah ini.

Gambar 1.2 Kerusakan Bangunan pada STA 139+700 akibat tanah terban.
(Sumber : Elan - Konsultan Perencana)
