BAB 1. PENDAHULUAN

1.1 Latar Belakang

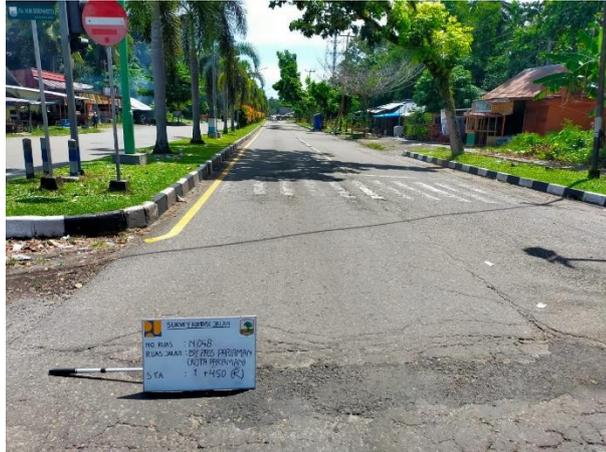
Gambar 1.2. Penampang Melintang Jalan By Pass Pariaman

Pada Gambar 1.2 dapat dilihat penampang melintang dari ruas jalan By Pass Pariaman yaitu simpang IV Jati – simpang Apar. Dimana kerusakan jalan yang terjadi pada ruas By Pass Pariaman tersebut merupakan permasalahan yang kompleks yang menimbulkan kerugian bagi pengguna jalan yaitu mengalami waktu tempuh yang lama, kecelakaan lalu lintas dan lain-lain sehingga dapat mengganggu pertumbuhan ekonomi, pertanian dan sektor lainnya. Contoh kerusakan jalan dapat dilihat pada Gambar 1.3 pada lokasi ruas jalan By Pass Pariaman.

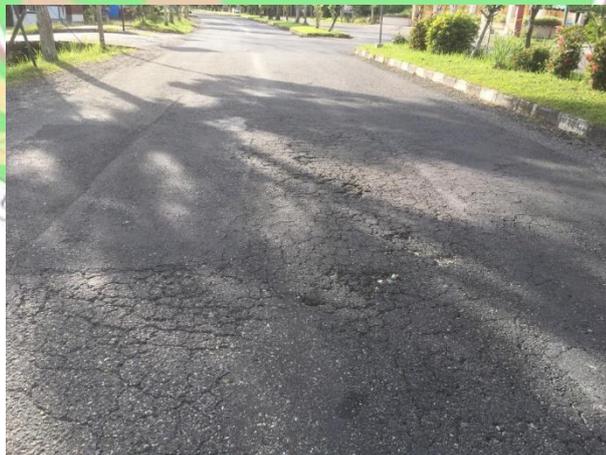
Gambar 1.3. Kerusakan jalan ruas By Pass Pariaman

Penyebab kerusakan jalan secara umum disebabkan oleh beban kendaraan yang berlebihan (*overloaded*), genangan air yang tertahan pada jalan yang disebabkan kurang berfungsinya dengan baik saluran drainase jalan, dan kurangnya pengawasan dan pelaksanaan yang tidak sesuai dengan

perencanaan. Disamping itu keterbatasan anggaran biaya pemeliharaan juga menjadi penyebab kurang maksimalnya dalam penanganan ruas jalan By Pass Pariaman.
