BAB I

PENDAHULUAN

Tujuan utama (*primary objective*) dari penelitian ini adalah untuk mengidentifikasi penyebab kerusakan bangunan terjun Koto Tuo akibat aliran Banjir pada tanggal 22 Maret 2016. Hal ini diharapkan sebagai salah satu alternatif dalam perencanaan ulang bendung irigasi Koto Tuo. Sehingga dapat memperkecil kemungkinan terjadinya kerusakan yang telah terjadi setelah pembangunan ulang bendung irigasi Koto Tuo. Untuk tujuan khusus (*secondary objectives*) dari penelitian ini adalah :

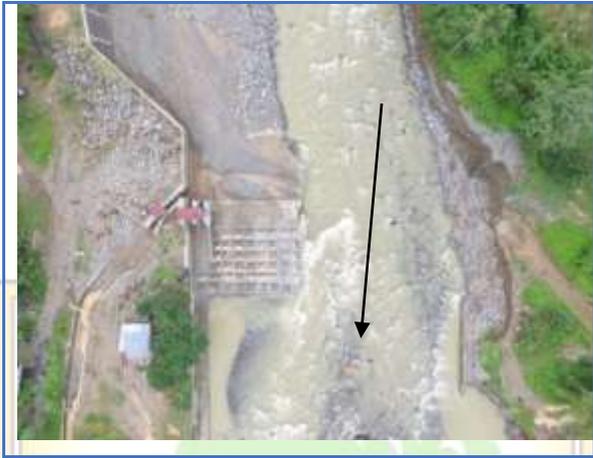
Curah hujan yang tinggi pada tanggal 22 Maret 2016 (286 mm) menyebabkan banjir sehingga bendung irigasi Koto Tuo mengalami kerusakan total pada bagian hulu dan hilir. Banjir tersebut hanya menysisakan bagian kanan bangunan dan pintu air bagian kanan. Akibatnya, air tidak ada yang masuk ke saluran irigasi sehingga para petani tidak dapat mengolah lahan persawahan. Kondisi bangunan setelah banjir dapat dilihat pada gambar 1.4 dan gambar 1.5. Menurut Wahyudhi (2017) salah satu penanganan untuk melindungi bangunan terjun Koto Pulai adalah dengan cara membangun beberapa *groundsill* sebelum bangunan terjun Koto Pulai (Gambar 1.6).

Gambar 1.4 Kondisi Bangunan Terjun Koto Tuo bagian *downstream* setelah banjir

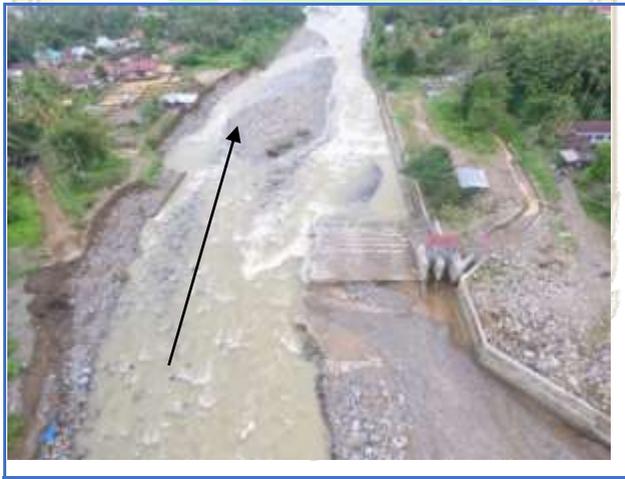
Gambar 1.5 Kondisi *Intake* Saluran Irigasi *upstream* setelah banjir
