## BAB IV

### HASIL DAN PEMBAHASAN

#### 4.1 Gambaran Umum Jembatan Pelugai

Jembatan Pelugai merupakan salah satu jembatan yang berada pada ruas jalan nasional di Provinsi Bengkulu dengan Nomor Jembatan 13.023.006.0. Berdasarkan hasil pemeriksaan detail tahun 2025, jembatan ini memiliki panjang 21,00 meter dan lebar 9,15 meter. Jembatan dibangun pada tahun 1993 dengan tipe bangunan atas Gelagar T Beton Prategang (GTP) dan melayani lalu lintas harian rata-rata (LHR) sebesar 380 kendaraan per hari.

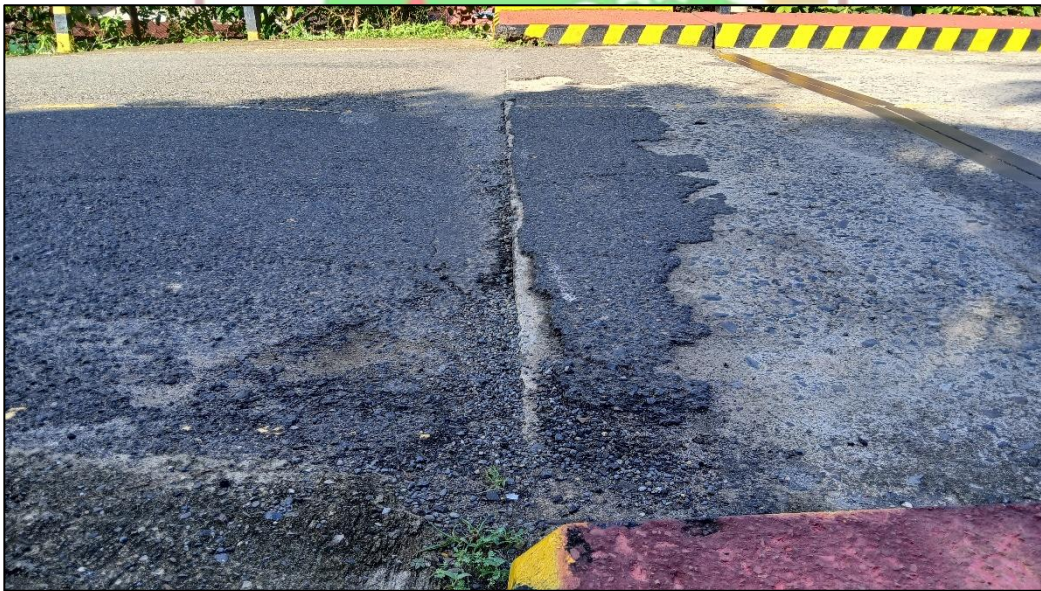
1. Permukaan perkerasan mengalami keausan dan berlubang pada kedua sisi pendekat;
2. Terjadi penurunan tanah timbunan pada salah satu oprit jembatan;
3. Ditemukan kerusakan pada dinding penahan tanah berupa hilangnya pasangan batu dan mortar.

Gambar 14. Perkerasan Berlubang pada Perkerasan Jalan Pendekat

1. Perbaikan perkerasan yang rusak.
2. Penimbunan kembali area yang mengalami penurunan.
3. Perbaikan pasangan batu dan mortar pada dinding penahan tanah.

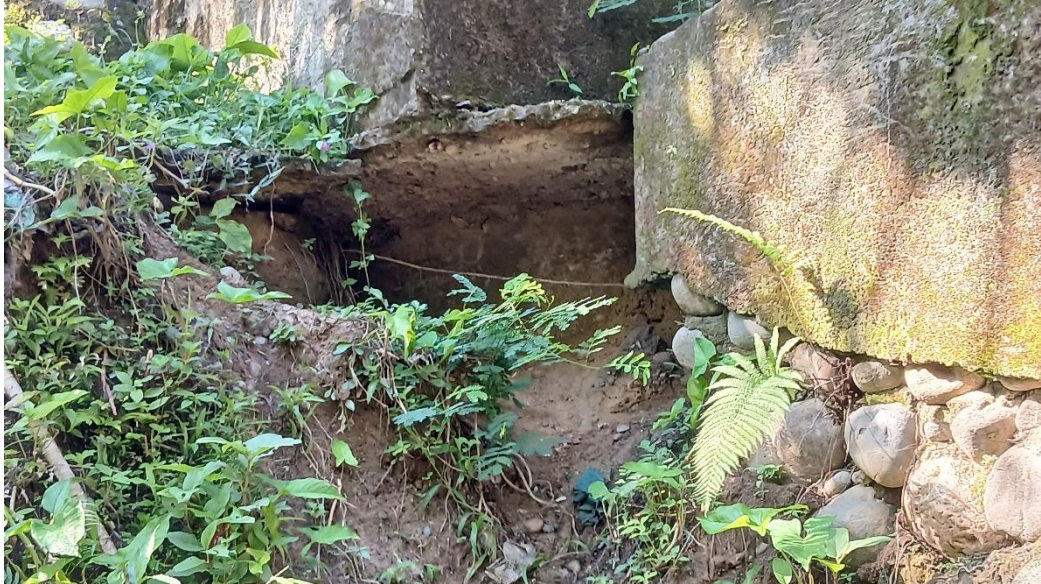
Gambar 15. Penurunan pada Tanah Timbunan (NK.2)

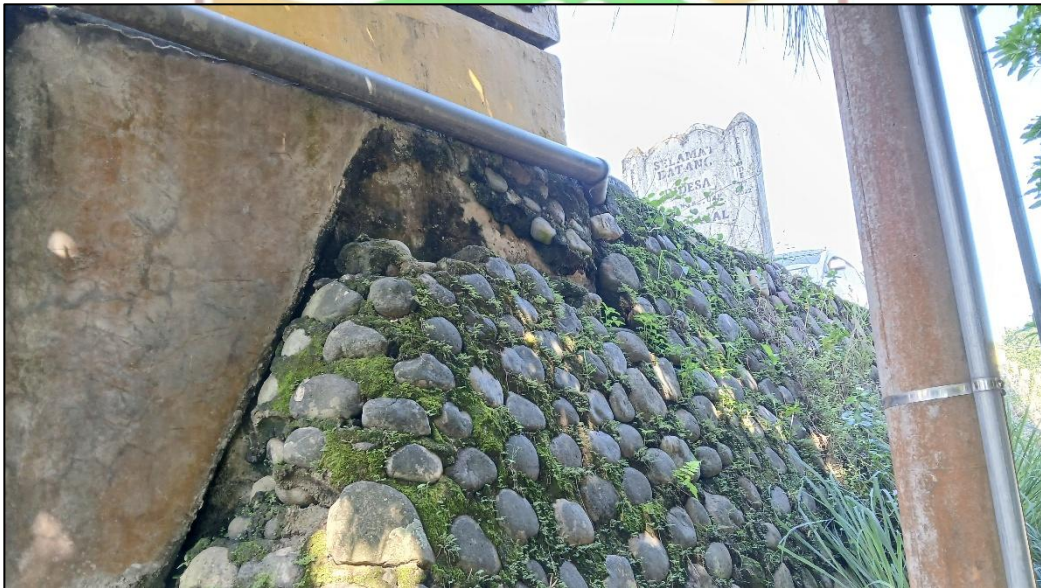
Gambar 16. Pasangan Batu Pecah pada Dinding Penahan Tanah (NK.2)

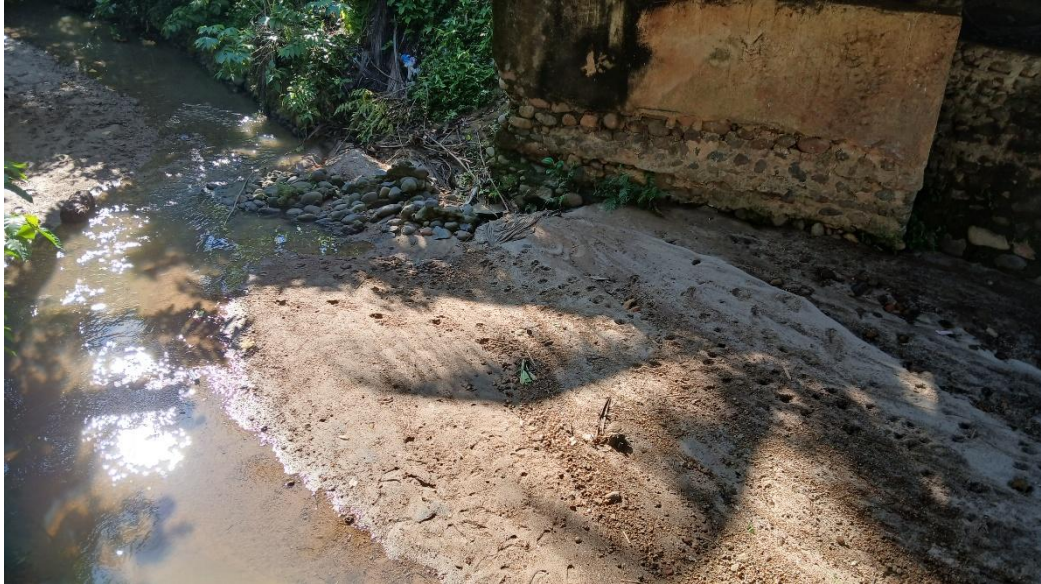
Pada area bawah jembatan ditemukan indikasi pendangkalan sungai akibat sedimentasi (*agradasi*) dengan luasan sekitar 8 m<sup>2</sup> dari area pengamatan.

Walaupun belum menimbulkan ancaman langsung terhadap stabilitas pondasi, kondisi ini perlu dimonitor secara berkala karena dapat mengubah pola aliran sungai pada masa mendatang.

Gambar 17. Pendangkalan Sungai Akibat Endapan (NK.1)

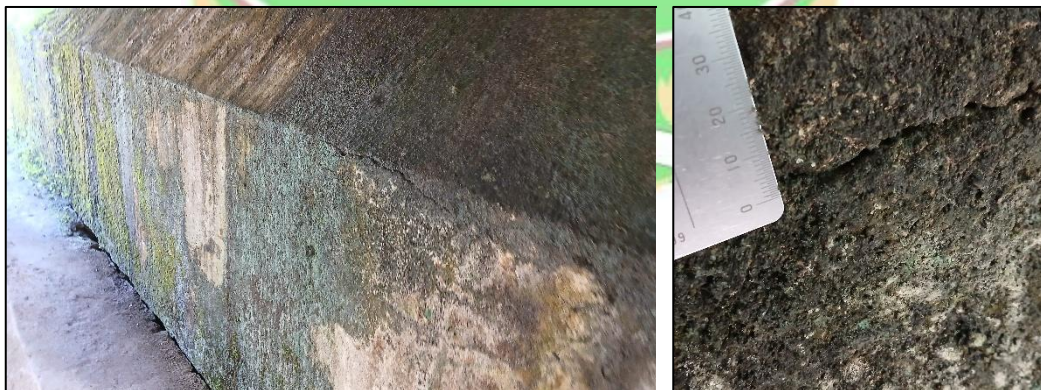
Kerusakan yang terjadi masih tergolong ringan hingga sedang, namun memerlukan perbaikan untuk mencegah berkembangnya retak yang dapat memengaruhi durabilitas struktur.

Gambar 18. Retak Elemen Beton Pada Dinding Kepala Jembatan (NK.2)

1. Perbaikan retak pada abutment;
2. Grouting atau injeksi retak pada ballast wall;
3. Monitoring perkembangan retak pascarehabilitasi.

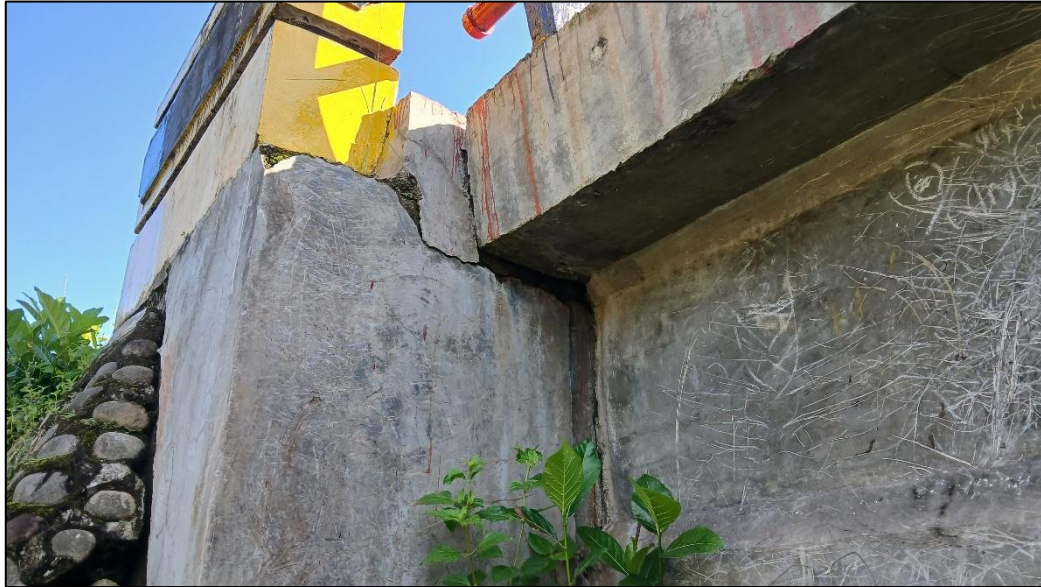
Gambar 19. Retak Elemen Beton Pada Tembok Kepala Jembatan (NK.2)

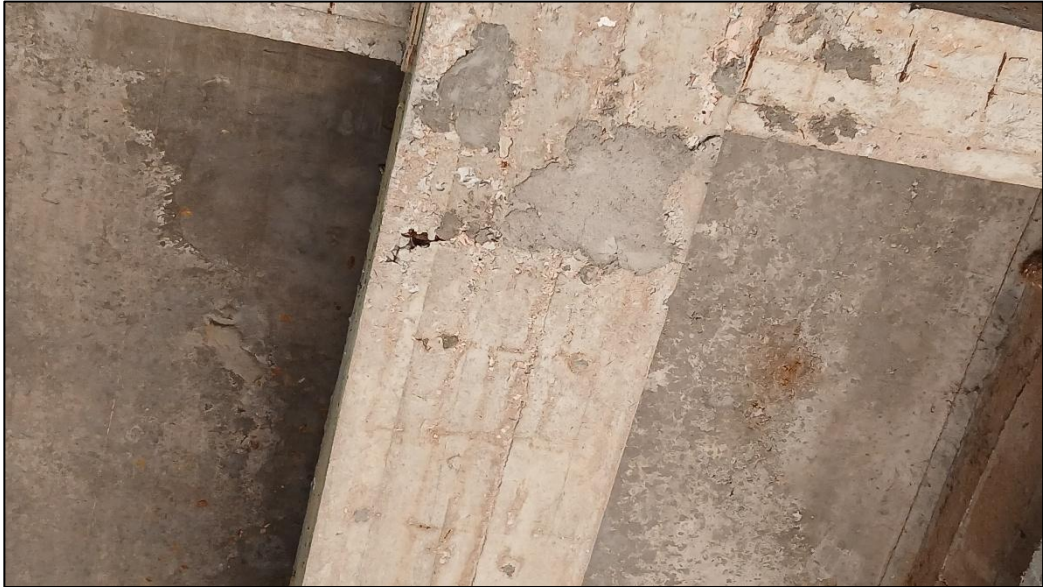
Gambar 20. Beton Kropos Pada Gelagar Utama Memanjang (NK.2)

1. Injeksi retak (epoxy injection) pada retak struktural;
2. Perbaikan beton keropos menggunakan metode patch repair;
3. Perbaikan area yang mengalami korosi tulangan;
4. Pelapisan pelindung beton untuk meningkatkan durabilitas.

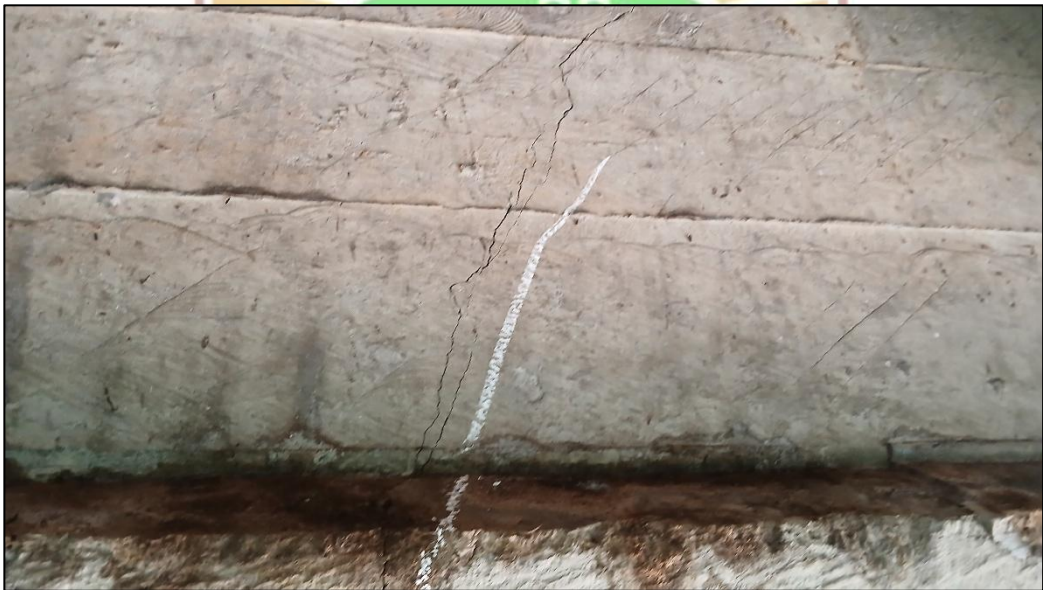
Hasil inspeksi menunjukkan bahwa total area retak pada gelagar mencapai sekitar 104,5 m<sup>2</sup> dari total luas elemen 280 m<sup>2</sup>, sehingga menjadi kerusakan paling dominan pada jembatan ini.

Gambar 21. Retak Pada Gelagar Utama Memanjang (NK.3)

Hasil inspeksi merekomendasikan dilaksanakannya pemeriksaan khusus menggunakan metode Ultrasonic Pulse Velocity (UPV) pada gelagar utama dan pelat lantai. Pemeriksaan ini diperlukan untuk mengetahui kualitas beton internal dan memastikan tingkat kerusakan yang terjadi pada elemen yang mengalami retak menerus.

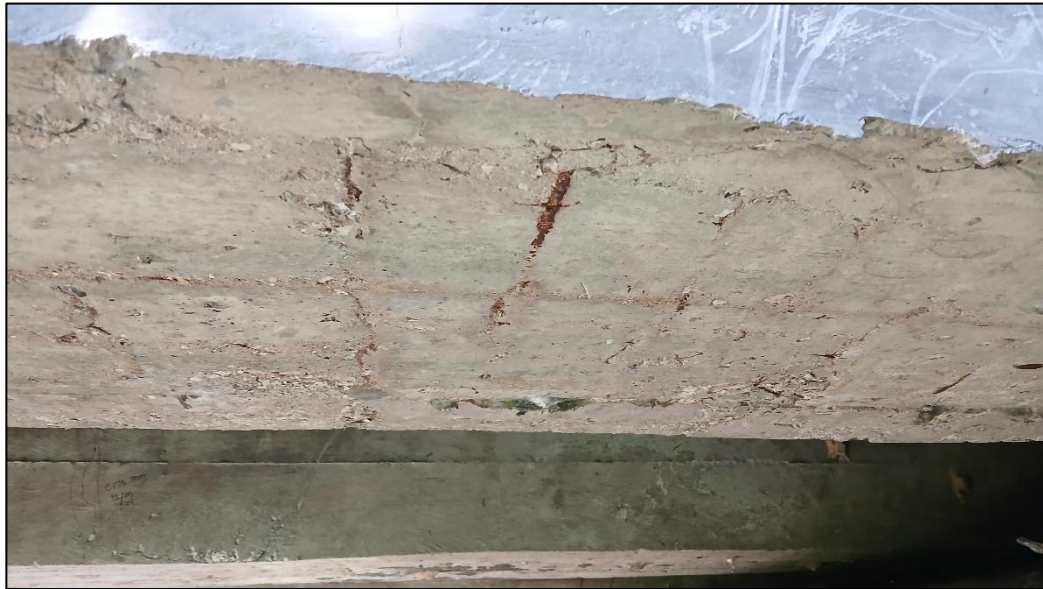
Gambar 22. Karat Baja Tulangan Pada Gelagar Utama Memanjang (NK.2)

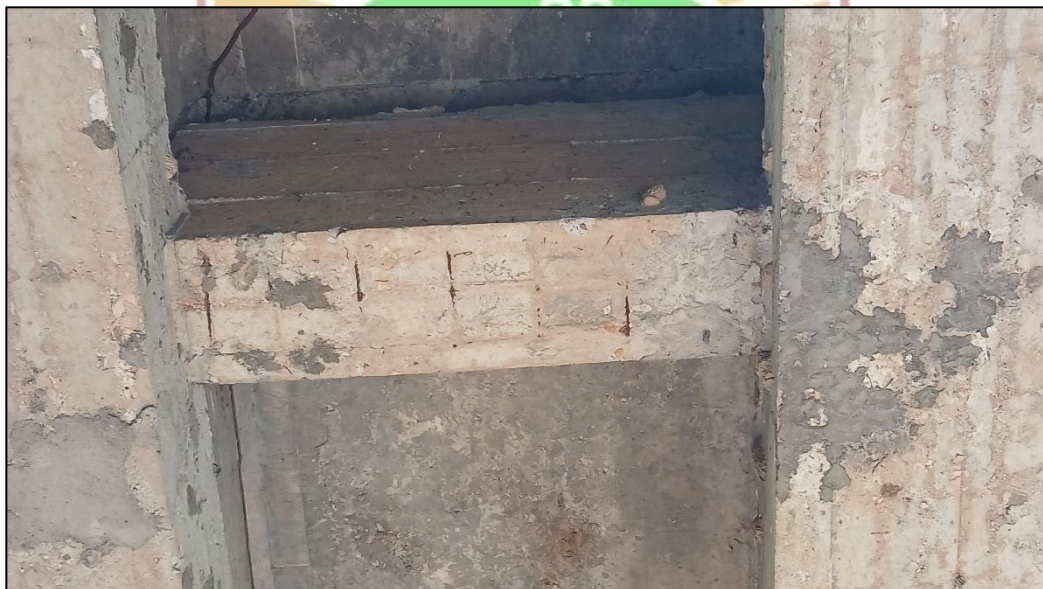
Gambar 23. Karat Baja Tulangan Pada Diafragma (NK.2)

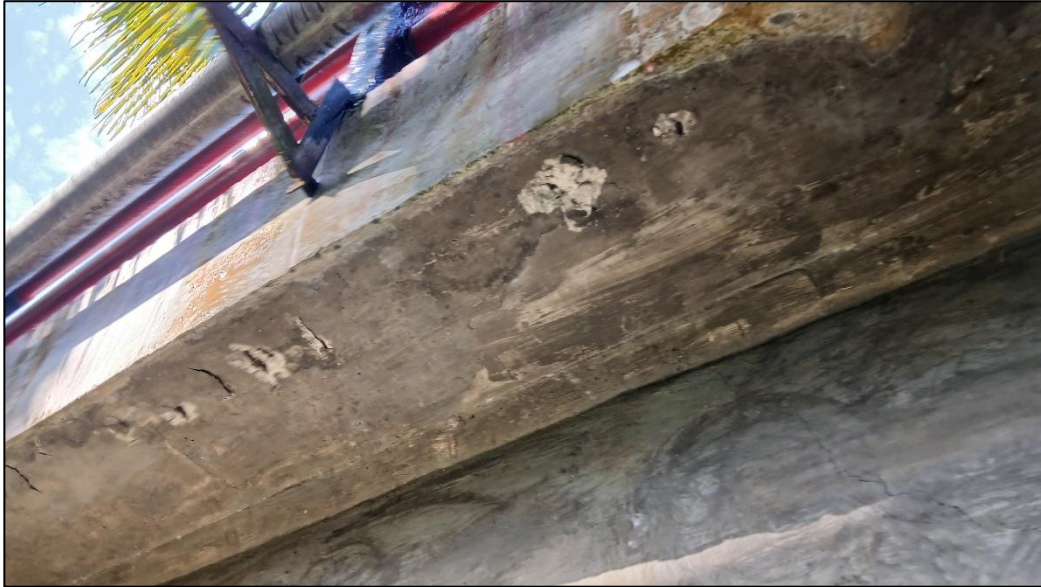
Gambar 24. Beton Kropos Pada Pelat Lantai Beton (NK.2)

1. Perbaikan retak pada pelat lantai;
2. Perbaikan beton keropos dan area rembesan;
3. Penggantian atau pembersihan sistem drainase lantai;
4. Perbaikan lapis permukaan lantai kendaraan.

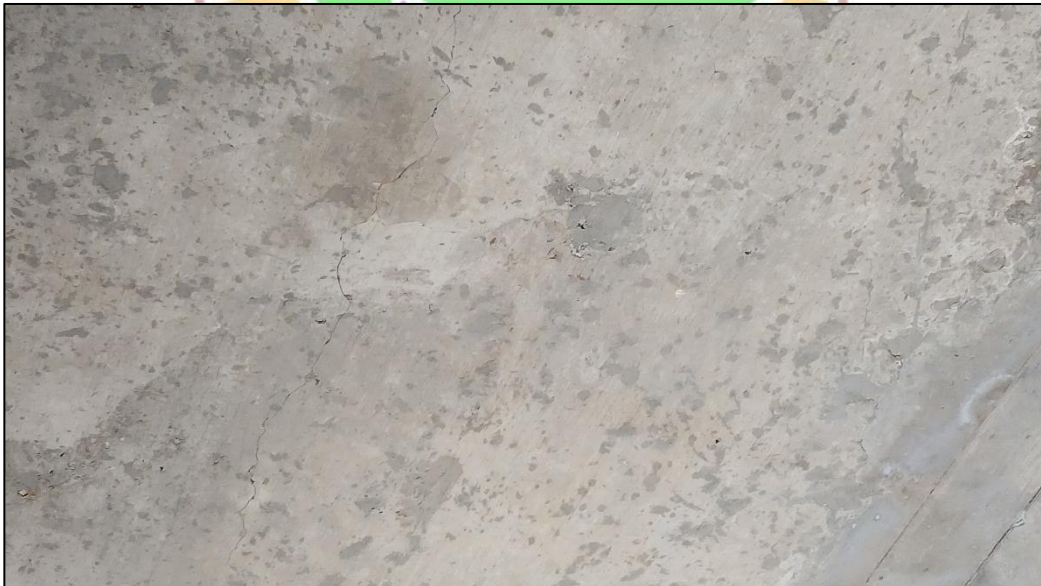
Gambar 25. Retak Pada Pelat Lantai (NK.2)

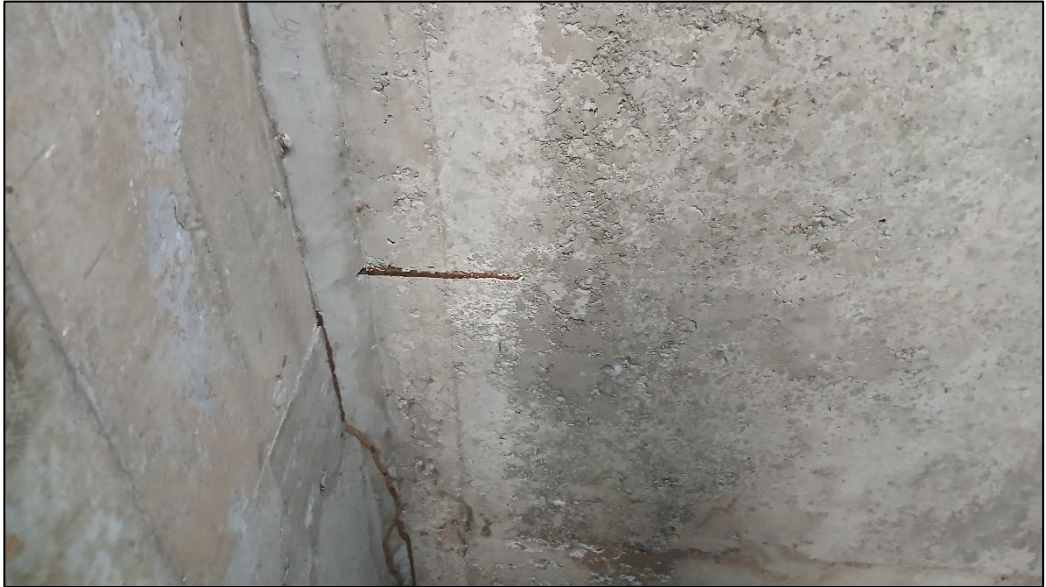
Gambar 26. Karat Baja Tulangan Pada Pelat Lantai (NK.2)

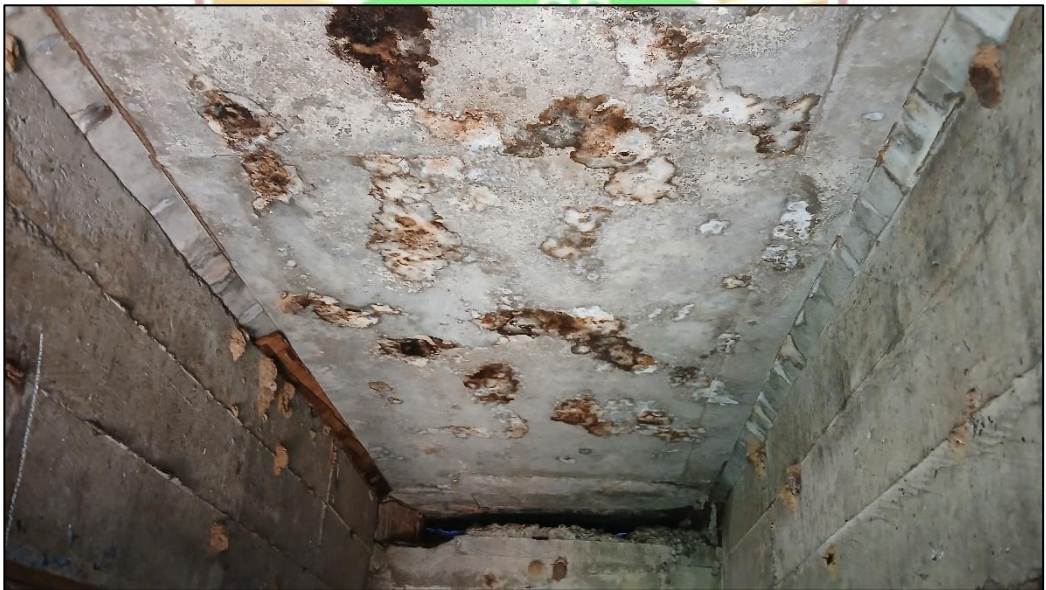
Gambar 27. Pelapukan Beton Pada Pelat Lantai (NK.2)

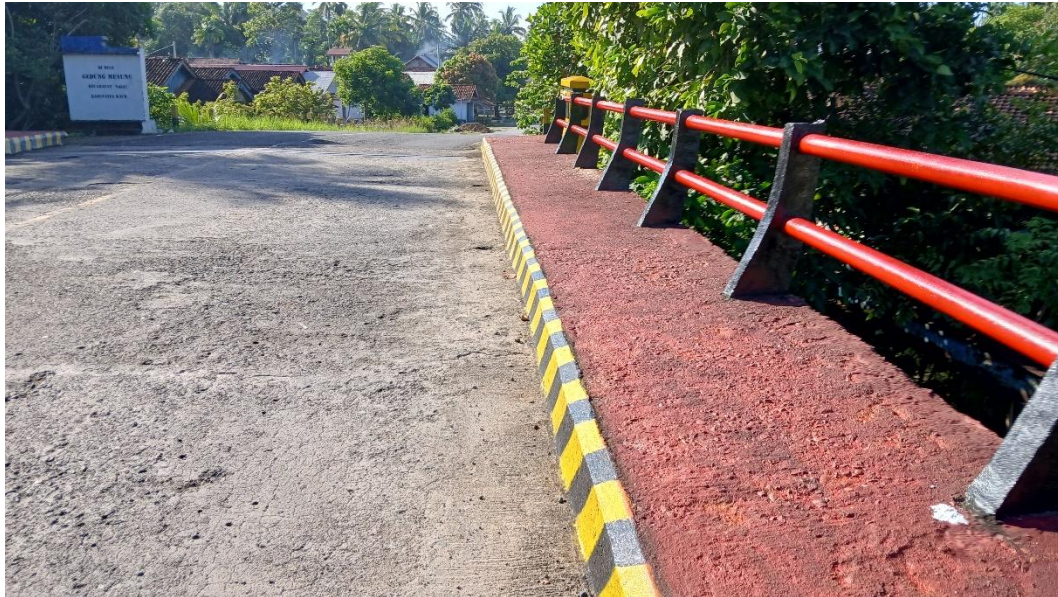
Kondisi drainase yang tidak berfungsi optimal diduga menjadi salah satu penyebab meningkatnya kelembaban pada struktur dan mempercepat terjadinya kerusakan beton maupun korosi tulangan.

Gambar 28. Pipa Cucuran Pada Drainase Lantai Tersumbat (NK.3)

Drainase lantai yang tersumbat menyebabkan genangan dan rembesan air ke dalam struktur beton sehingga memicu retak dan korosi tulangan.

3. Sistem drainase lantai jembatan perlu dibersihkan dan dipelihara secara rutin untuk mencegah genangan air yang dapat mempercepat proses kerusakan beton dan korosi tulangan;

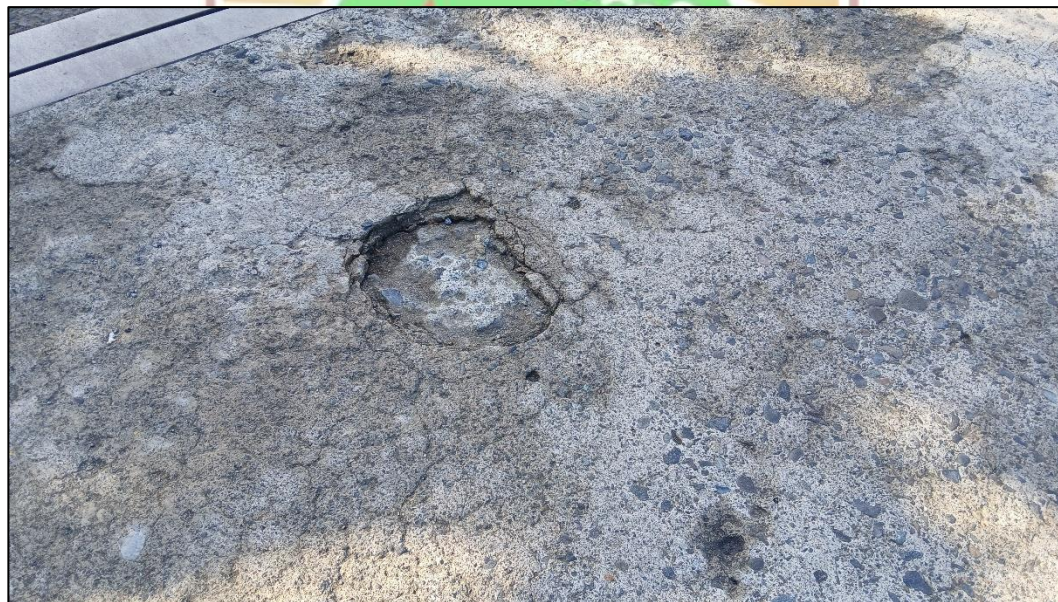
Gambar 29. Permukaan Lantai Berlubang Pada Sistem Lantai (NK.1)

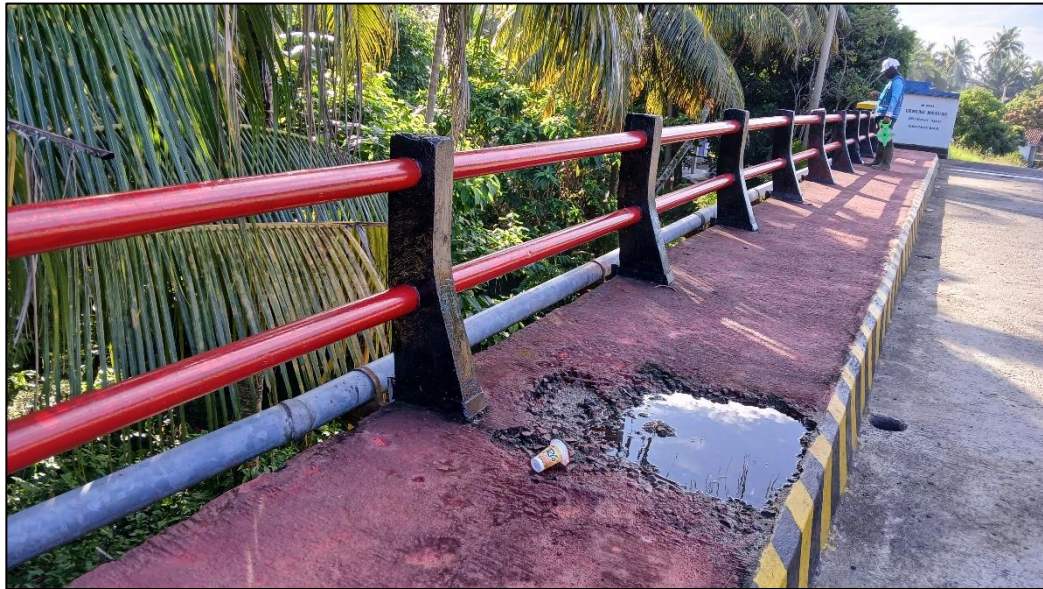
Gambar 30. Pecah atau Hilangnya Bahan Pada Trotoar (NK.1)

- Perbaiki trotoar dan railing.

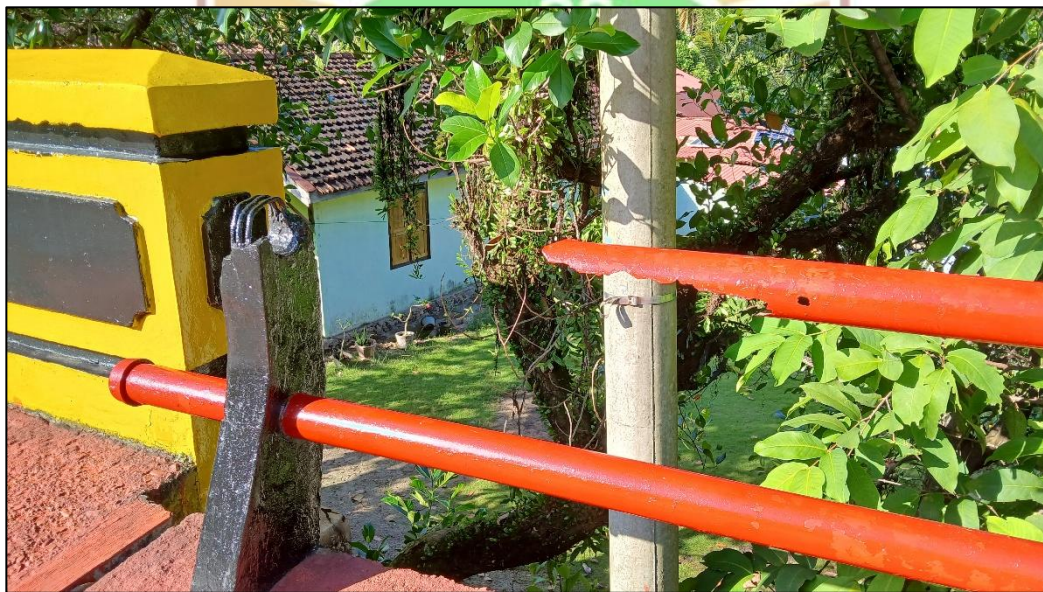
Gambar 31. Pecah atau Hilangnya Bahan Pada Tiang Railing (NK.1)
