Penelitian sekarang adalah menentukan jenis kerusakan dan mengaudit keselamatan ruas jalan Simpang Empat - Panti Kabupaten Pasaman Barat. Menggunakan data primer dan data sekunder, jenis kerusakan jalan kemudian dianalisis dengan metoda *PCI (Pavement Condition Index)* dan keselamatan jalan di analisis menggunakan pedoman audit keselamatan jalan Dep. Pekerjaan Umum tahun 2005. Setelah dianalisis penulis memberi rekomendasi bentuk penanganannya.

## BAB 2. METODOLOGI PENELITIAN

Lokasi penelitian adalah ruas jalan Panti – Simpang Empat Kecamatan Pasaman Kabupaten Pasaman Barat sepanjang 7,22 Km (Gambar 3.1).

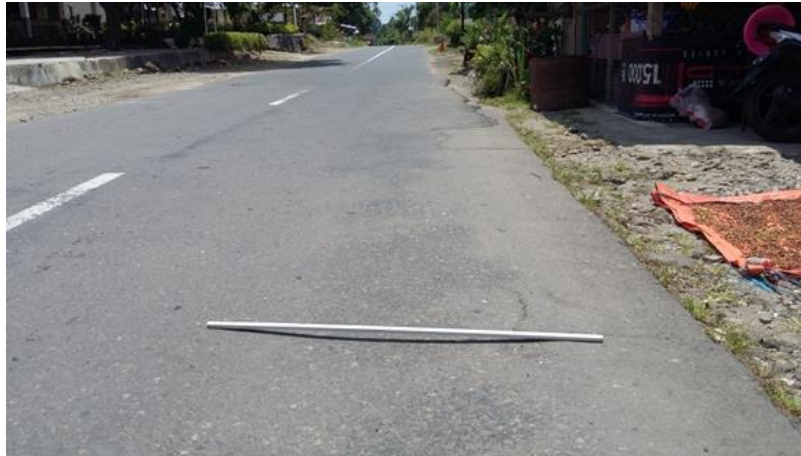
Ada 5 (lima) Jenis kerusakan jalan pada segmen ini diantaranya *rutting* (alur), *patching&utille cut patch* (tambalan), *weathering/revelling* (butiran lepas) , *edge cracking* (retak tepi), dan *corrugation* (bergelombang). Jenis kerusakan yang pertama yaitu alur dimana kedalaman alur rata-rata adalah 2 cm sehingga tingkat kerusakan alur mejadi *medium (M)* (**Gambar 4.1**). Setelah diidentifikasi kondisi tambalan dalam kondisi baik dan memuaskan, kenyamanan kendaraan dinilai terganggu sedikit atau lebih baik sehingga tingkat kerusakan tambalan menjadi *Low (L)* (**Gambar 4.2**). Jenis kerusakan butiran lepas memiliki tingkat kerusakan *Low (L)* karena Agregat atau bahan pengikat mulai lepas (**Gambar 4.3**). Retak tepi pada segmen ini memiliki tingkat kerusakan *High (H)* karena banyak pecahan atau butiran lepas disepanjang tepi perkerasan (**Gambar 4.4**). Jenis kerusakan berikutnya bergelombang, tingkat kerusakannya *Low (L)* karena gelombang mengakibatkan sedikit gangguan kenyamanan kendaraan (**Gambar 4.5**).

**Gambar 3.1 Rutting/Alur (15M)**

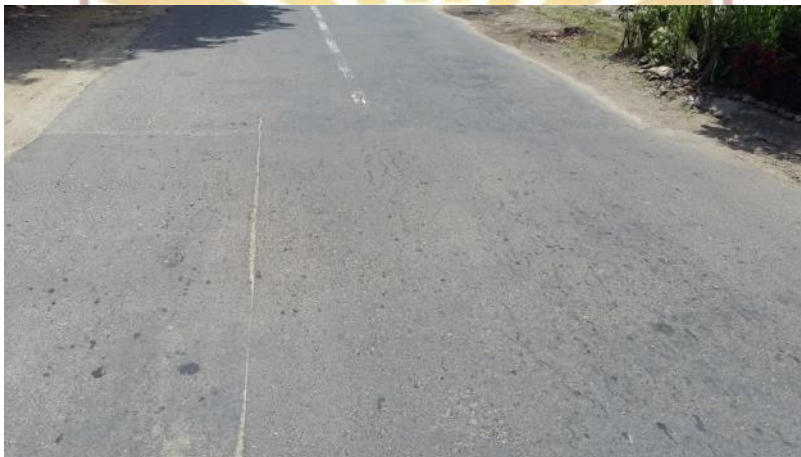
**Gambar 3.2 Patching & Util Cut Paeth (Tambalan) (11L)**

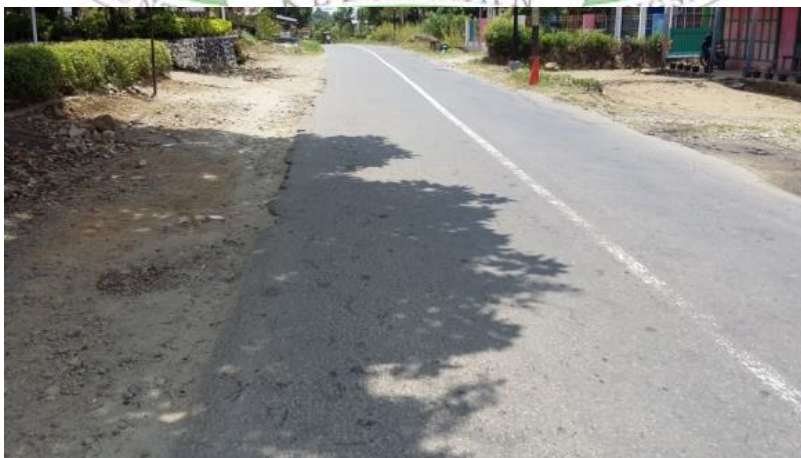
**Gambar 3.3 Weathering/Revelling (Butiran Lepas) (19L)**

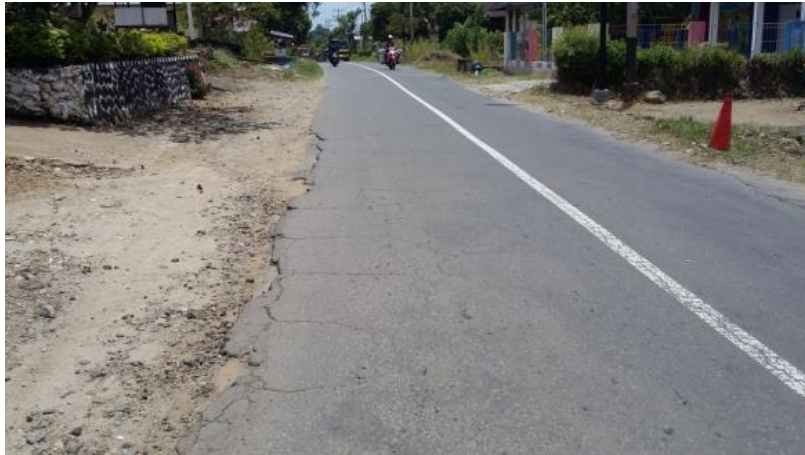
**Gambar 3.4 edge cracking (retak tepi) (7H)**

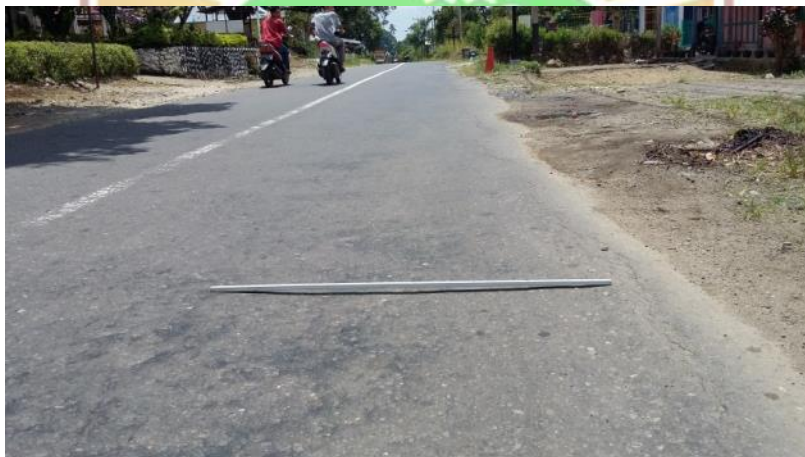
**Gambar 3.5 Corrugation (Bergelombang) (5L)**

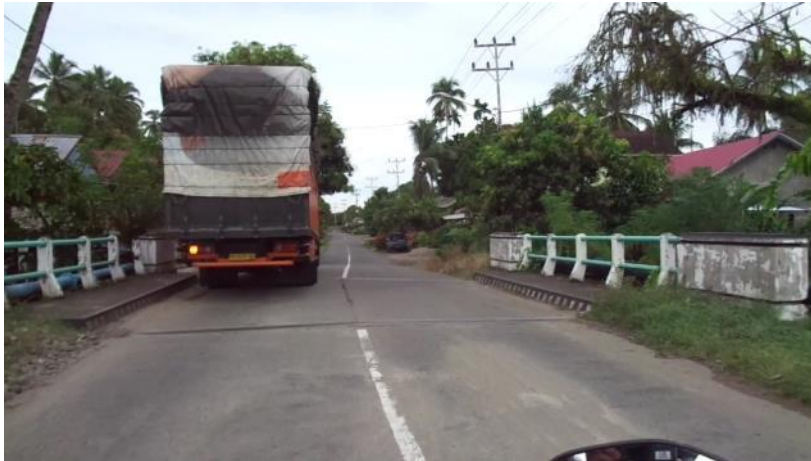
Jika ditinjau dari jenis kerusakan yang terjadi pada Ruas Jalan Panti – Simpang Empat didominasi oleh retak tepi sebesar 35.7% (**Gambar 4.27**), hal ini disebabkan oleh kurangnya dukungan dari arah lateral (bahu jalan), drainase yang kurang baik, bahu jalan yang turun terhadap permukaan perkerasan serta konsentrasi lalu lintas berat didekat pinggir perkerasan (**Gambar 4.28**).

Gambar 3.28 Kendaraan berat yang melewati ruas Jalan Panti – Simpang Empat, salah satu penyebab kerusakan jalan retak tepi.

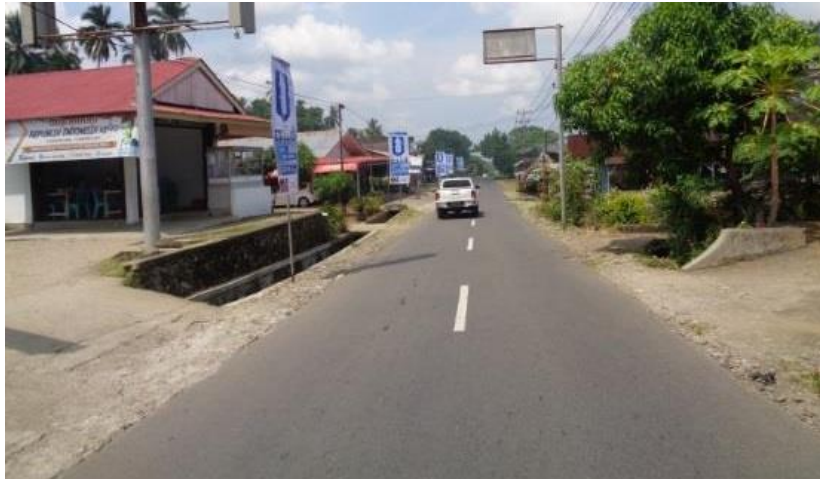
Ruas Jalan Panti – Simpang Empat Kabupaten Pasaman Barat merupakan jalan kolektor primer yang memiliki satu jalur dengan dua lajur tanpa median, lebar badan jalan 4,5 m dan lebar lajur 2,25 m. Sementara berdasarkan Peraturan Menteri PU Nomor : 19/PRT/M/2011, untuk tipe jalan kolektor primer lebar badan jalan minimum adalah 9 m.

*Gambar 3.32 Lebar Jalur dan Lajur Jalan Panti – Simpang Empat*

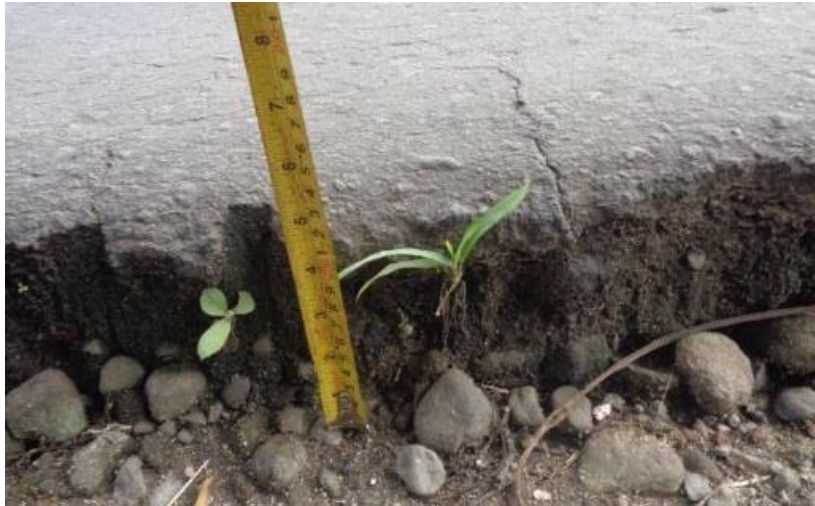
Berdasarkan hasil pengukuran lebar bahu jalan eksisting 1,0 m, juga tidak sesuai standar Peraturan Menteri PU Nomor : 19/PRT/M/2011, untuk tipe jalan kolektor primer lebar bahu jalan 1,5 m. Posisi bahu jalan tidak sama rata dengan permukaan jalan. Sebagian bahu jalan rata dengan permukaan jalan dan pada pada bagian tertentu lebih rendah 12 cm dari permukaan jalan, seperti pada STA 1+000 sepanjang 20 meter dan di STA 6+000 sepanjang 10 meter lebih rendah 50 cm dari permukaan jalan (**Gambar 4.33** dan **Gambar 4.34**).

*Gambar 3.33 Kondisi Bahu Jalan di STA 1+000*

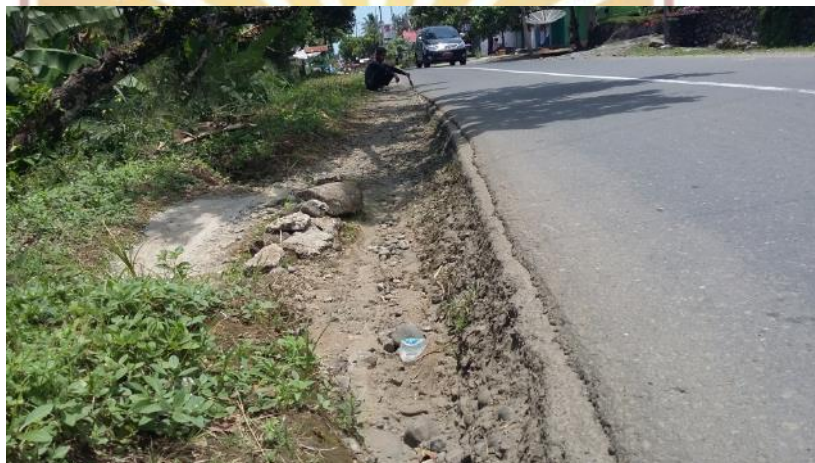
*Gambar 3.34 Kondisi Bahu Jalan di STA 6+000*

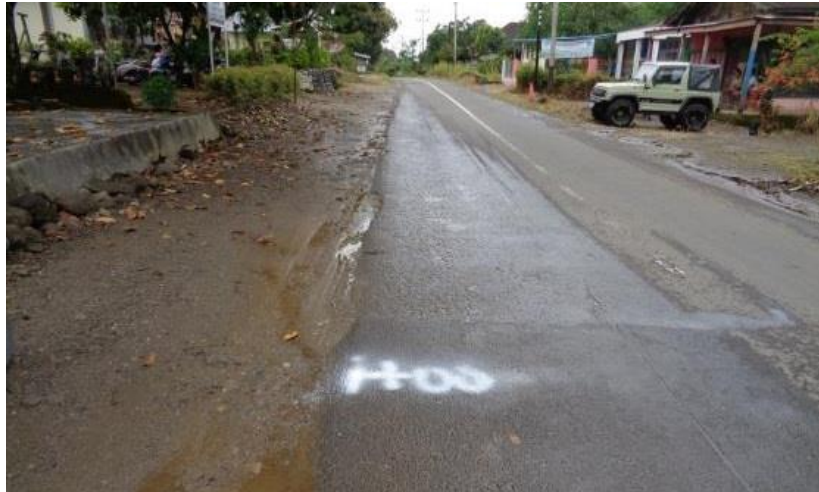
*Gambar 3.35 Jalan tanpa Drainase di STA 1+000*

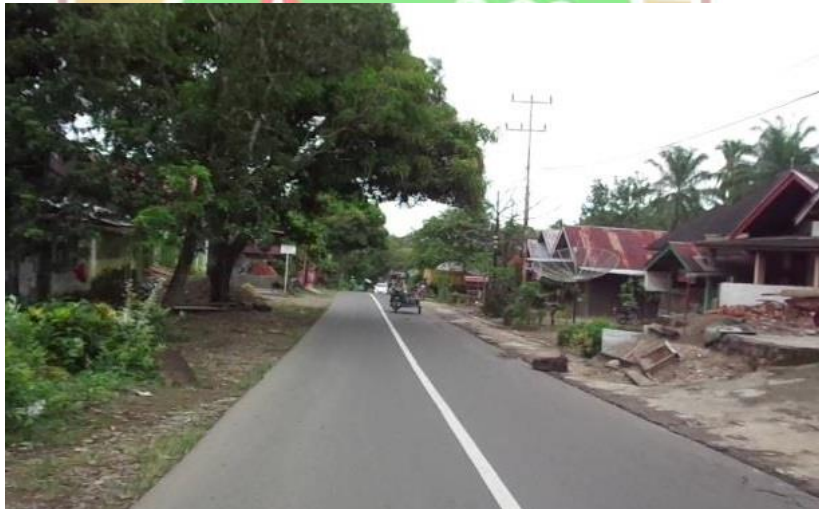
*Gambar 3.36 Tanaman/Pohon di Pinggir yang Mengganggu Jarak Pandang*

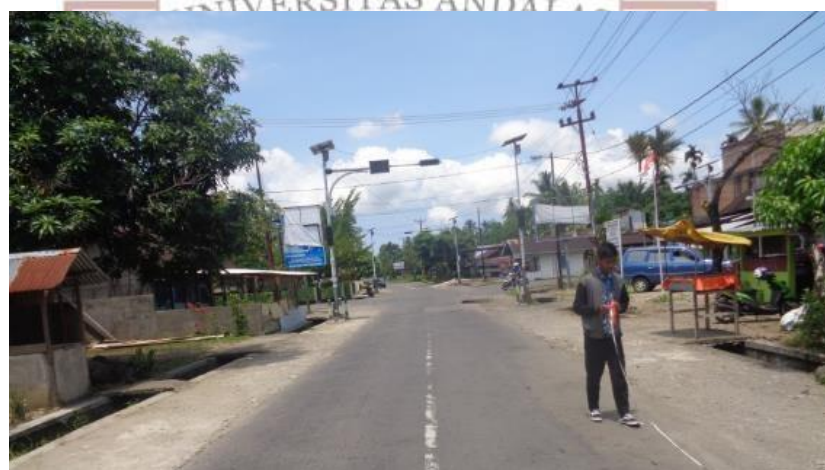
**Gambar 3.41 Tidak ada rambu dan marka pada lokasi penyeberangan pejalan kaki di STA 5+000**

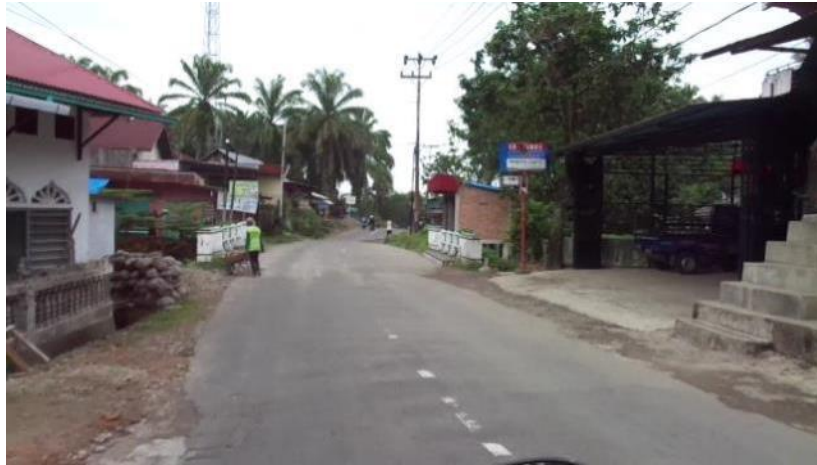
Gambar 3.42 Pada Jembatan Lampu Penerangan tidak ada di STA 0+000

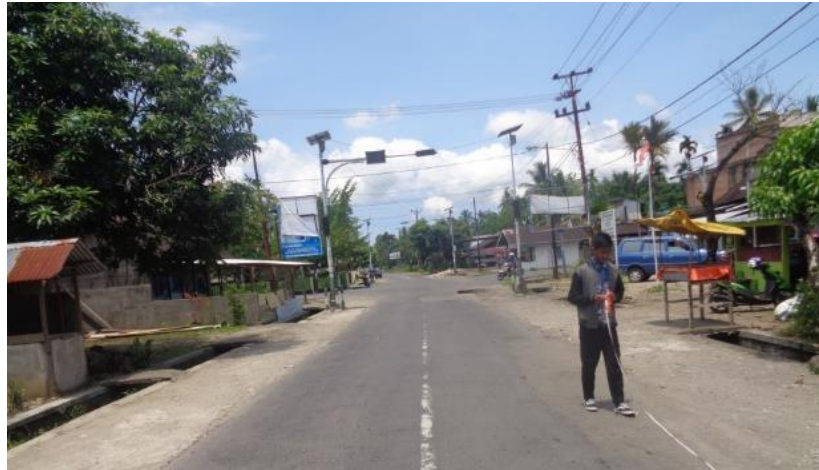
*Gambar 3.43 Lampu pengatur lalu lintas di STA 5+000 yang tidak berfungsi.*

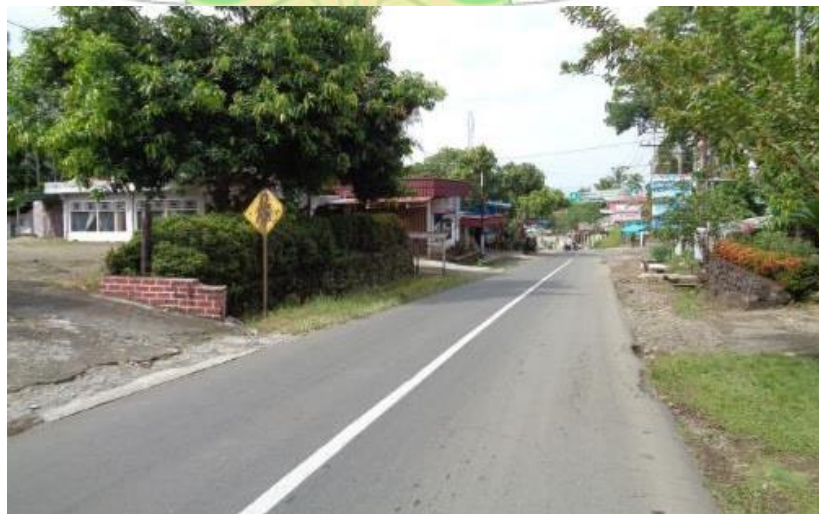
*Gambar 3.44 Rambu yang tidak jelas yang harus diperbaharui di STA 0+000*

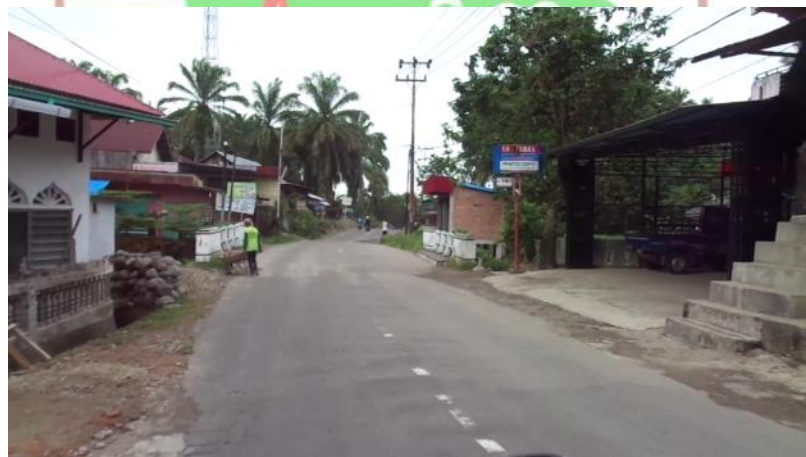
**Gambar 3.45 Jembatan 1(pertama) tanpa pagar keselamatan**

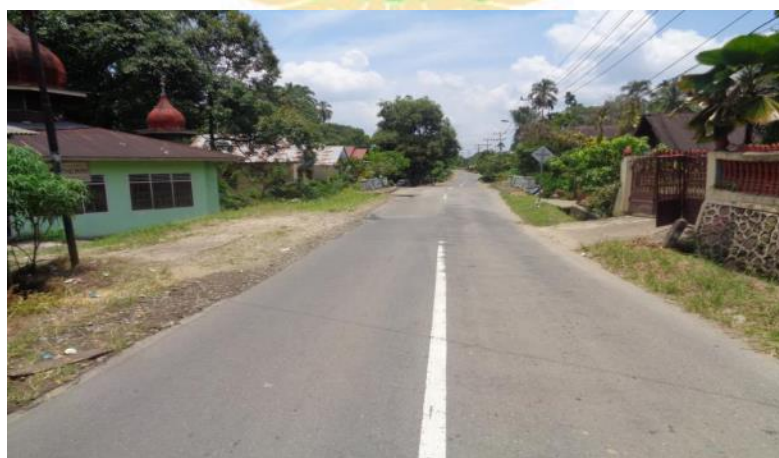
**Gambar 3.46 Jembatan 2 (kedua) tanpa pagar keselamatan**
