# BAB I

## PENDAHULUAN

### 1.1 Latar Belakang

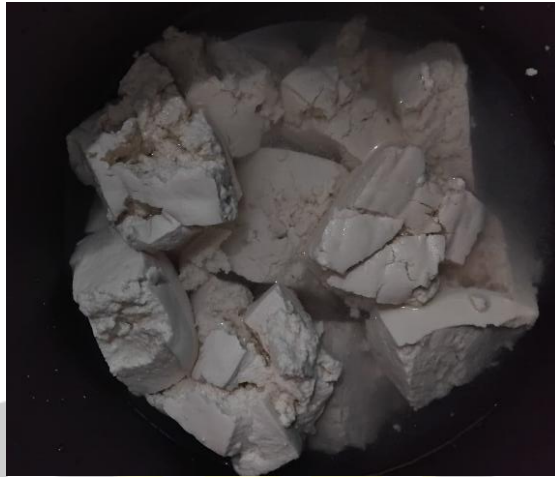
**Gambar 1.5** Produk Tahu Cacat

*Defect* tahu adalah tahu yang terlalu lembut sehingga mudah hancur, tahu retak, ukuran tahu yang tidak sesuai saat proses pemotongan, permukaan tahu kasar, bau tahu yang tidak sedap, dan warna tahu yang tidak merata. **Gambar 1.5** menunjukkan produk tahu cacat yang dihasilkan di IKM Tahu Keluarga.

Tahu yang cacat biasanya disebabkan oleh: 1) proses perendaman kedelai yang terlalu singkat sehingga proses penggilingan kedelai tidak sempurna; 2) perendaman kedelai yang terlalu lama sehingga sari kedelai yang di hasilkan sedikit; 3) perebusan kedelai yang terlalu lama atau terlalu cepat, sebagai contoh perebusan kedelai yang terlalu lama dapat menimbulkan kerak didasar drum sehingga warna tahu ada yang berbeda karena tercampur dengan kerak tersebut; 4) proses penggumpalan tahu yang tidak merata; 5) proses pengepresan di pencetakan tahu yang tidak cukup kuat sehingga masih banyak air didalam gumpalan tahu; 6) kesalahan pemotongan tahu yang tidak sesuai ukuran dikarenakan terburu-buru; 7) kualitas kacang kedelai yang tidak bagus; 8) kualitas asam cuka yang tidak bagus; dan 7) tahu cacat saat sedang dalam perjalanan menggunakan mobil pick up untuk diantar ke pelanggan. **Tabel 1.1** memperlihatkan rekapitulasi data *defect* tahu pada IKM Tahu Keluarga dari tanggal 13 - 27 November 2024.

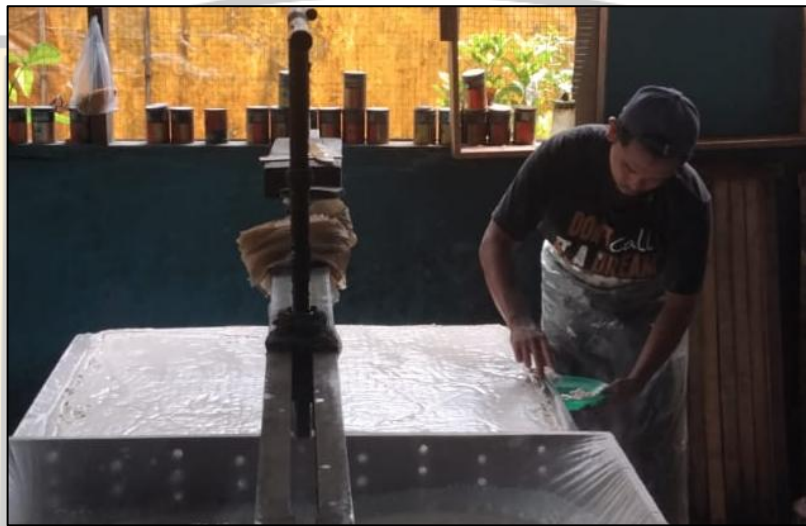
**Gambar 1.7** Pemotongan Setiap Sisi Pinggiran Tahu (*Scrap*)

Pada **Gambar 1.7** dapat dilihat bahwa karyawan memotong pinggiran cetakan tahu karena tahu yang dihasilkan tidak rata sehingga harus dirapikan dengan cara dibuang bagian tahu yang tidak rata.

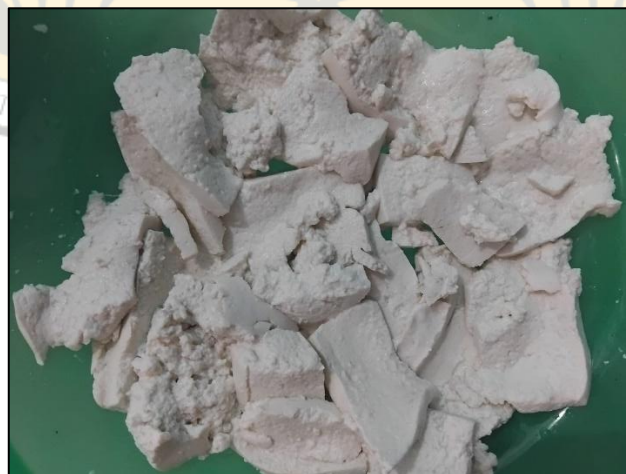
**Gambar 1.8** *Scrap* Hasil Pemotongan Setiap Sisi Pinggiran Tahu

**Gambar 1.8** menunjukkan *scrap* dari hasil pemotongan di setiap sisi pinggiran tahu. Penyebab utama *scrap* yaitu cetakan tahu yang tidak presisi dengan tutup cetakan tahu, sehingga ketika melalui proses pengepresan akan timbul *scrap* di setiap pinggiran tahu. Oleh karena itu, *scrap* tersebut seharusnya dapat dicegah atau dihilangkan. Aktivitas pemotongan pinggiran tahu (*scrap*), menyebabkan pekerja harus melakukan gerakan tambahan berulang yang tidak memberikan nilai tambah pada produk. Selanjutnya juga terdapat gerakan tambahan tersebut berupa pemindahan *scrap* dari piring lalu dipindahkan ke ember dan karung. Pada saat pemotongan *scrap* juga dapat menimbulkan masalah baru yaitu kesalahan pemotongan oleh pekerja yang menyebabkan *defect* tahu.

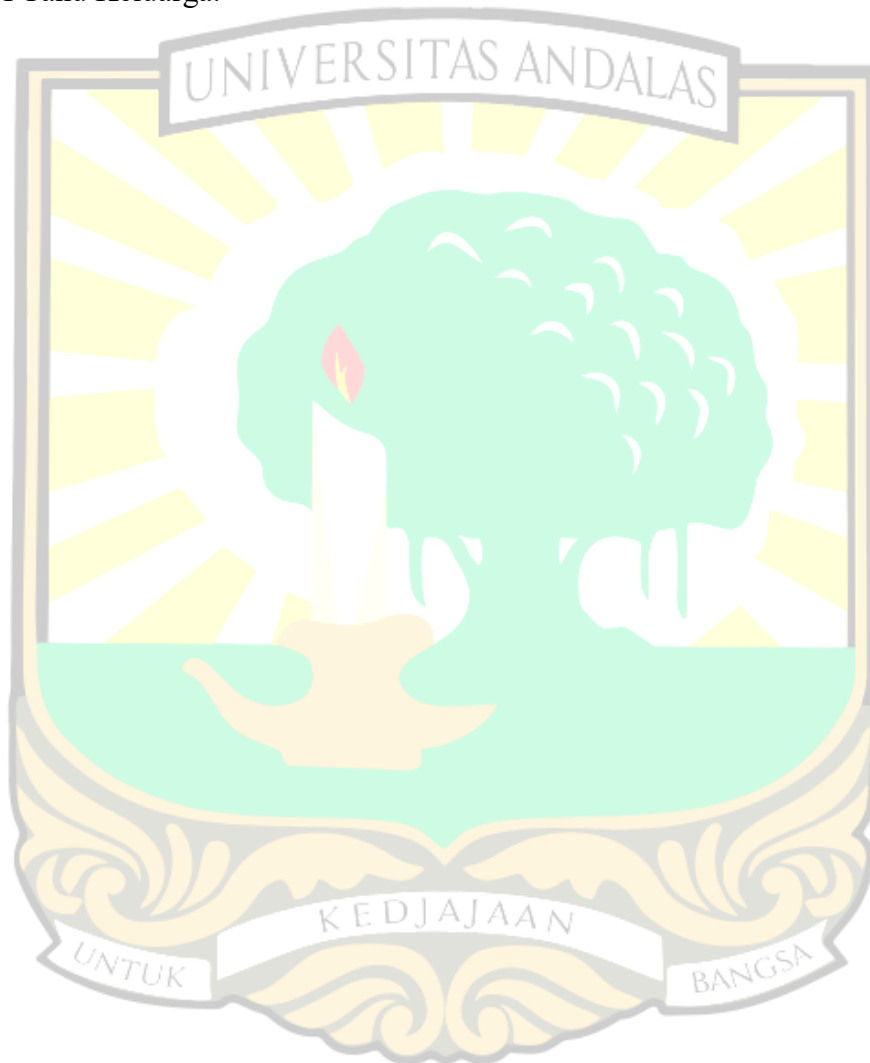
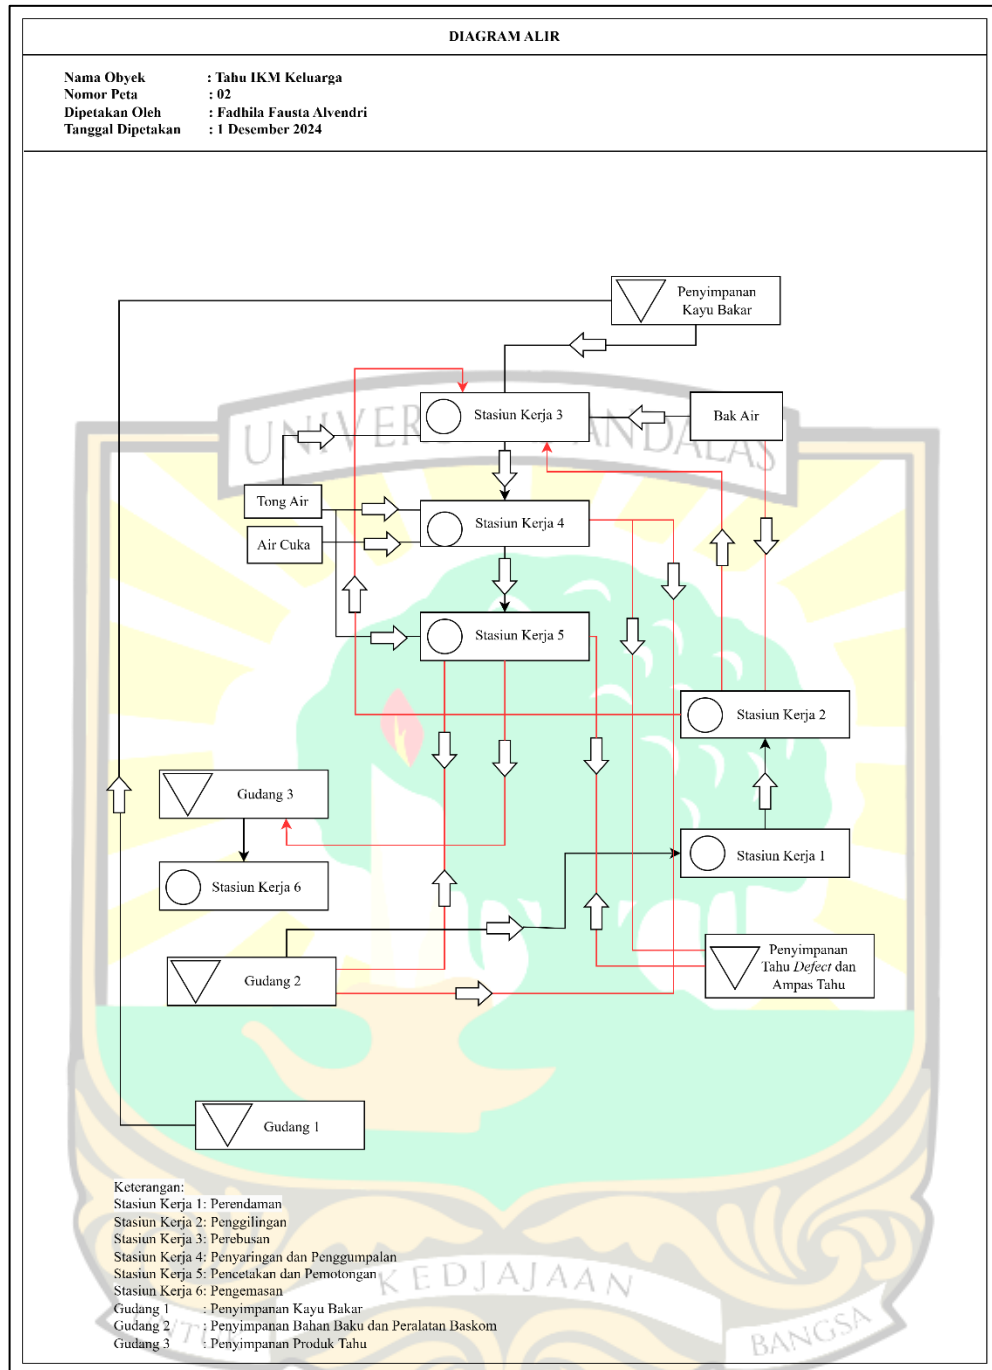
**Gambar 1.9** Diagram Alir

Berdasarkan **Gambar 1.9** dapat dilihat bahwa terjadi *unnecessary transportation* yang ditandai dengan garis panah berwarna merah yang diakibatkan adanya perpindahan yang sering dilakukan dengan jarak yang cukup jauh. Berdasarkan **Gambar 1.9** juga dapat diketahui bahwa stasiun kerja disusun tidak sesuai dengan aliran proses produksi tahu, sehingga jarak antar stasiun kerja jadi

berjauhan. Sebagai contoh, letak Stasiun Kerja 2 (Stasiun Kerja Penggilingan) dengan Stasiun Kerja 3 (Stasiun Kerja Perebusan) berjarak cukup jauh yaitu 5,7 meter. Sehingga untuk memindahkan hasil penggilingan kedelai dari Stasiun Kerja 2, membutuhkan waktu yang lama untuk berpindah sekitar 30 detik, lagi pula harus melewati Stasiun Kerja 4 dan 5. **Tabel 1.2** menunjukkan rekapitulasi potensi perpindahan yang menyebabkan *transportation waste*.

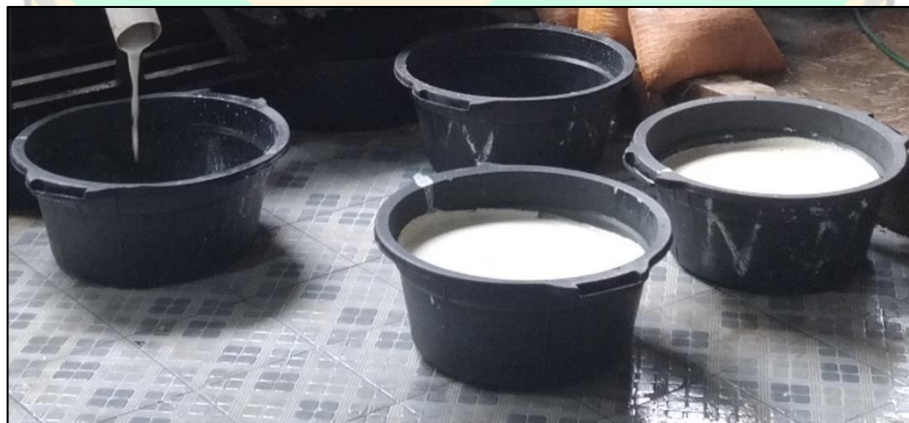
**Gambar 1.10** Penumpukan Hasil Gilingan Kedelai

yang sudah direndam akan digiling di stasiun kerja penggilingan, jumlah kacang kedelai yang akan digiling jumlahnya untuk kebutuhan produksi tahu satu hari. Sementara stasiun kerja penggilingan hanya tersedia satu mesin penggiling kedelai dengan kapasitas mesin 7 kg, dan butuh waktu menggiling 12 menit sehingga butuh dua kali proses penggilingan dengan total waktu 25 menit, sehingga terjadi antrian bahan baku kedelai; 2) terjadi waktu tunggu antara SK penggilingan dengan SK perebusan. Hal ini disebabkan karena durasi perebusan bubur kedelai yang relatif lama yaitu 60 menit, sehingga kedelai yang telah selesai digiling harus menunggu sebelum dapat diproses lebih lanjut. Waktu yang dibutuhkan untuk melakukan proses penggilingan 14 kg kedelai sekitar 20-25 menit, sedangkan waktu yang dibutuhkan untuk merebus 14 kg kedelai yang sudah digiling sekitar 1 jam. Oleh karena itu, proses perebusan tertunda karena kacang kedelai yang telah siap digiling tetapi drum perebusan masih melakukan perebusan untuk bubur kedelai lainnya yang dapat dilihat pada **Gambar 1.10**; 3) Permasalahan *waiting waste* lainnya yaitu terjadi waktu tunggu antara SK penyaringan dan penggumpalan dengan SK pencetakan, permasalahan ini muncul ketika gumpalan tahu yang telah terbentuk harus menunggu sebelum dipindahkan ke dalam cetakan, karena cetakan masih digunakan untuk *batch* sebelumnya atau belum siap digunakan. **Gambar 1.10** menunjukkan terjadinya penumpukan pada kedelai yang telah selesai digiling.
