BAB I

PENDAHULUAN

Isi dari bab ini adalah latar belakang, perumusan masalah, tujuan, batasan masalah, dan sistematika penulisan tentang evaluasi dan perancangan fasilitas publik bagi pengguna kursi roda di Masjid Al-Hakim Kota Padang.

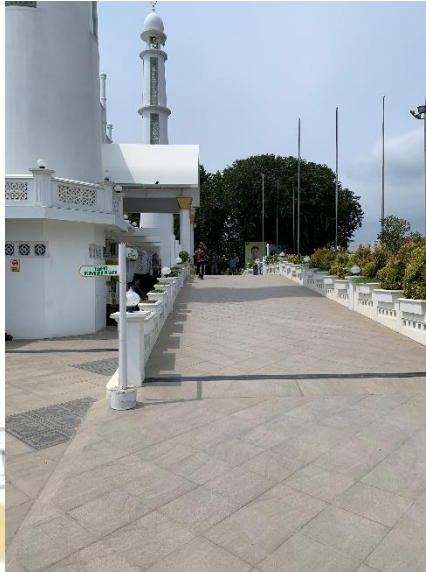
Gambar 1.4 Fasilitas Publik Ram Jalan

Ram jalan berguna bagi pengguna kursi roda sebagai jalan mendaki untuk menuju lantai yang lebih tinggi. Ram jalan ini menuju ke tangga pintu masuk masjid bagian depan, toilet laki-laki, toilet perempuan, dan tempat parkir. Ram jalan ini digunakan oleh orang yang tidak memiliki kebutuhan khusus maupun yang memiliki kebutuhan khusus (penyandang disabilitas).

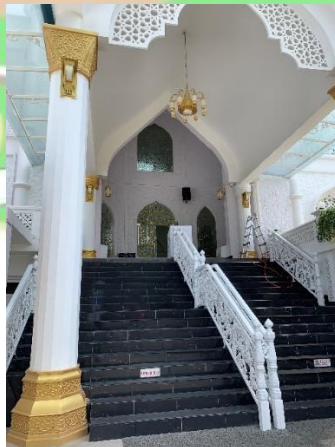
Gambar 1.5 Fasilitas Publik Tangga

Tangga digunakan untuk menuju ke dalam masjid. Tangga ini hanya bisa digunakan oleh orang yang tidak memiliki kebutuhan khusus. Tangga bagian ini berada di bagian belakang jika menghadap ke arah barat.

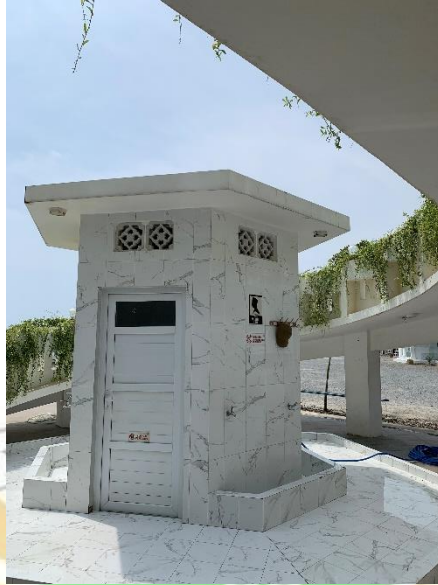
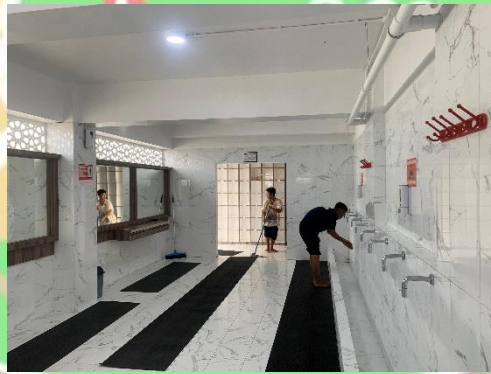
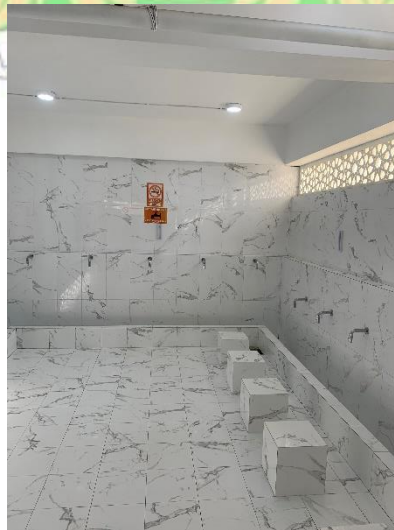
Gambar 1.6 Fasilitas Publik Tempat Wudhu

(a) Tempat Wudhu Laki-Laki Bagian Luar

(b) Tempat Wudhu (Berdiri) Laki-Laki Bagian Dalam

(c) Tempat Wudhu (Duduk) Laki-Laki Bagian Dalam

Tempat wudhu laki-laki berada di samping kanan masjid jika menghadap ke arah barat. Tempat wudhu ini memiliki 2 bagian yaitu tempat wudhu bagian luar dan bagian dalam. Bagian luar hanya terdapat tempat wudhu berdiri sedangkan bagian dalam terdapat dua macam tempat wudhu, yaitu tempat wudhu berdiri dan duduk.

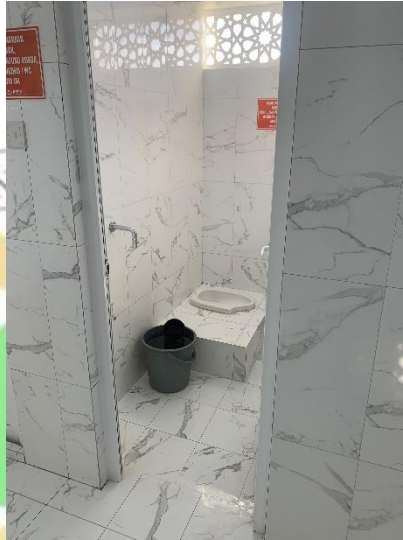
Gambar 1.7 Toilet Laki-Laki

Toilet laki-laki Masjid Al-Hakim Kota Padang berada menyatu dengan tempat wudhu. Isi dari ruangan toilet ini hanya terdapat toilet jongkok, ember, gayung, dan kran air. Ruang toilet di Masjid Al-Hakim Kota Padang tidak memiliki toilet duduk yang mendukung pengguna kursi roda ketika menggunakan toilet. Tidak ada *handrail* yang dibutuhkan oleh pengguna kursi roda ketika menggunakan toilet.

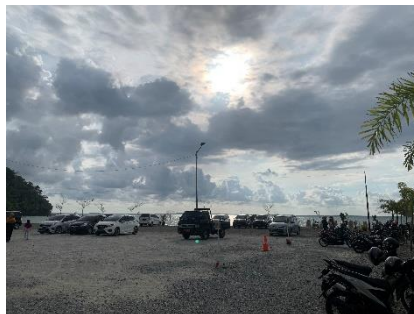
Gambar 1.8 Fasilitas Publik Tempat Parkir

Tempat parkir di Masjid Al-Hakim memiliki luas yang cukup besar. Tempat parkir ini menyediakan tempat parkir mobil dan motor dalam satu area tempat

parkir. Tempat parkir di Masjid Al-Hakim memiliki dua buah tempat parkir, yaitu di arah selatan dan arah utara.

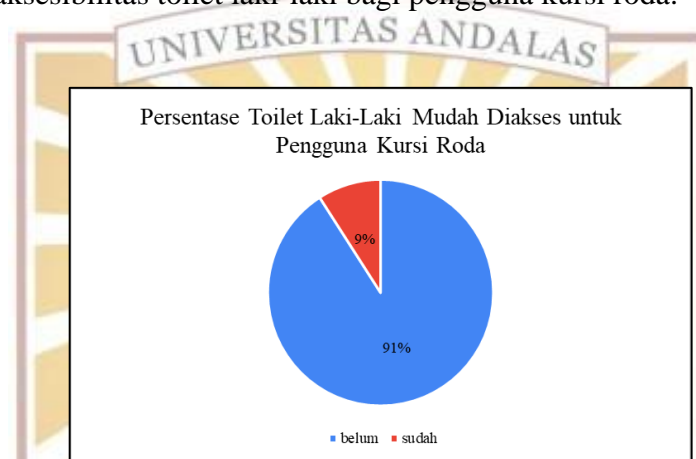
Gambar 1.9 Persentase Toilet Laki-Laki Mudah Diakses untuk Pengguna Kursi Roda

Hasil survei mengatakan bahwa fasilitas publik untuk toilet laki-laki belum mudah diakses untuk pengguna kursi roda, hal ini dikarenakan belum adanya hal yang dibutuhkan oleh pengguna kursi roda, yaitu *handrail* yang digunakan sebagai pegangan saat menggunakan fasilitas toilet. Tidak adanya tanda bahwa fasilitas toilet tersebut bisa digunakan oleh pengguna kursi roda merupakan salah satu faktor yang membuat fasilitas ini belum mudah diakses untuk pengguna kursi roda. **Gambar 1.10** merupakan persentase aksesibilitas tempat wudhu laki-laki bagi pengguna kursi roda.

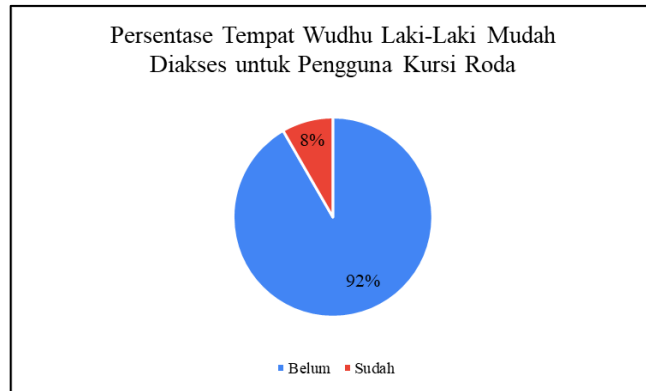
Gambar 1.10 Persentase Tempat Wudhu Laki-Laki Mudah Diakses untuk Pengguna Kursi Roda

Hasil survei menunjukkan bahwa fasilitas tempat wudhu laki-laki masih belum mudah diakses untuk pengguna kursi roda, hal ini dikarenakan jarak kran air yang terlalu jauh dan ketinggian dari kran air yang terlalu tinggi. **Gambar 1.11** merupakan persentase aksesibilitas ram jalan di depan masjid bagi pengguna kursi roda.
