BAB 1. PENDAHULUAN

Berdasarkan uraian tersebut penulis tertarik untuk melakukan audit keselamatan jalan pada tahap DED dengan studi kasus Segmen Rawan Longsor pada Jalan Nasional Provinsi Jambi, Ruas N.035 Sei. Manau – Bts. Kerinci & Ruas N.036 Bts. Kerinci – Sanggaran Agung, dengan jumlah DED 6 (enam) titik longsor, sebagai berikut:

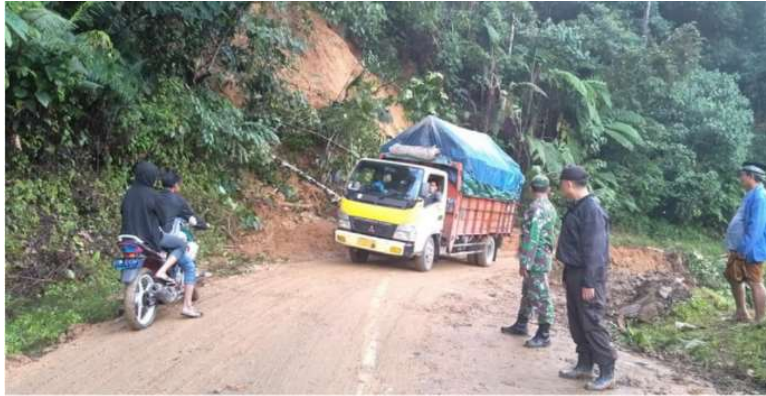
Gambar 1.1 Longsor di Desa Birun Ruas Sei. Manau – Bts. Kerinci
Sumber : (Fahrurozi, 2019)

Pada Gambar 1.1 merupakan salah satu contoh longsor yang terjadi di Desa Birun Kecamatan Pangkalan Jambu Kabupten Merangin. Minimnya bahu

jalan, dan posisi jalan yang berbatasan langsung dengan jurang menjadi salah satu permasalahan utama pada ruas ini. Sedangkan pada Gambar 1.2 merupakan kondisi jalan pada ruas sungai manau-batas kerinci-sanggaran agung, tentu didalam penanganan kondisi jalan ini membutuhkan biaya yang cukup besar dan membutuhkan perhatian khusus, dari segi keselamatan jalan.

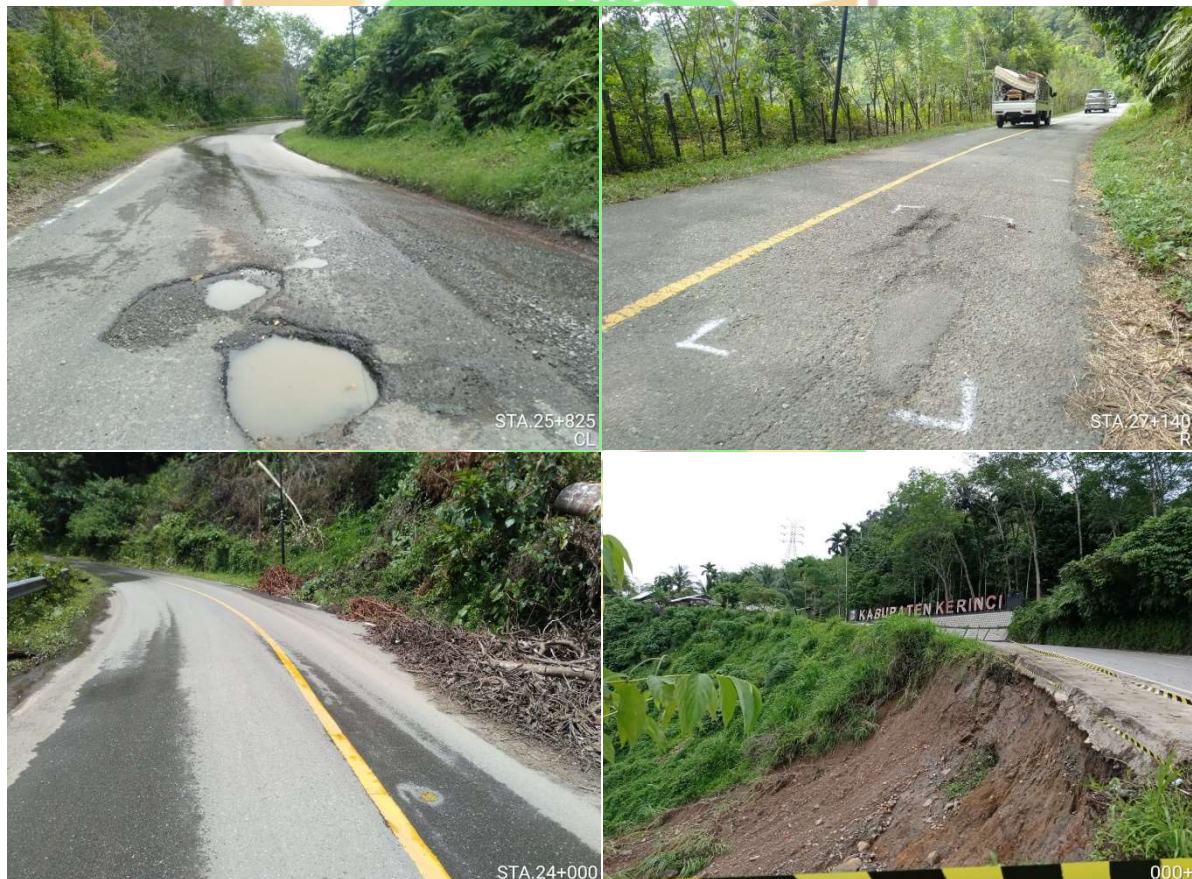
Gambar 1.2 Kondisi Jalan di Ruas Sei. Manau – Bts. Kerinci
Sumber : Satker PJN2 Prov. Jambi, PPK 2.4 Ruas Sei. Manau – Bts. Kerinci, 2020
