BAB V

ANALISIS

5.3 Perancangan Evaluasi Risiko

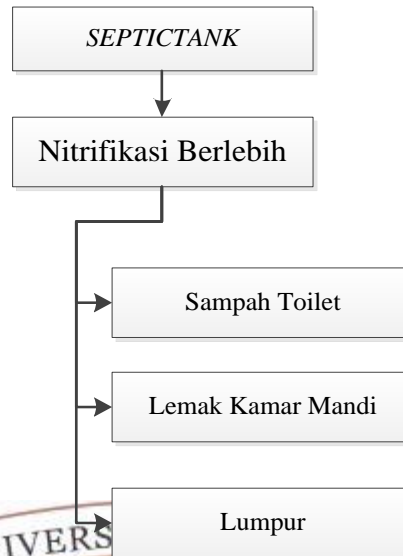
Gambar 5.2 RBS pada *Septictank*

Risiko prioritas yang kedua adalah *septictank*, *septictank* digunakan sebagai penyaring seluruh air limbah sebelum dilakukan proses filterisasi pada tabung *bio-safe*, penyaringan ini berguna agar tidak ada benda-benda padat yang ikut terolah dalam tabung *bio-safe* yang dapat mengganggu proses pengolahan serta kerusakan pada tabung *bio-safe*. Nitrifikasi berlebih merupakan risiko yang paling prioritas diantara subrisiko lainnya, hal ini terjadi dengan sebab-sebab berikut. Pertama, sampah toilet, berupa sampah plastik, sabun, dan lainnya, hal ini sudah umum terjadi di rumah sakit, sudah diperingatkan dengan memberi peringatan pada masing-masing toilet kepada pengguna agar tidak membuang sampah pada toilet, tapi hal ini masih terus berlangsung yang mengakibatkan kemacetan pada pipa, sampai mengakibatkan nitrifikasi berlebih. Nitrifikasi merupakan perubahan senyawa amonium menjadi senyawa nitrat yang dilakukan oleh bakteri-bakteri tertentu. Kedua, lemak kamar mandi, lemak kamar mandi ini merupakan hasil sisa-sisa makanan dan minuman yang langsung dibuang ke kamar mandi pasien ataupun kamar mandi yang tersedia di bagian ruang tunggu, dan hasil air sisa mandi pasien dan penunggu pasien serta air sabun sisa cucian pakaian yang akan digunakan oleh pasien, yang dibuang dari *laundry* rumah sakit, hal ini dapat menyebabkan bercampurnya sisa lemak yang dibuang ke kamar mandi. Ketiga, lumpur, lumpur ini merupakan hasil endapan yang telah lama mengendap pada *septictank* itu sendiri. Untuk RBS dapat dilihat pada Gambar 5.2

Rekomendasi untuk mengatasi *septictank* yang mengalami nitrifikasi berlebih adalah dengan cara

1. Lakukan pemantauan dan perhitungan air limbah setiap hari yang masuk dalam proses pengolahan air limbah, batasi air yang masuk kedalam IPAL maksimal hanya 140 M³/hari. Gunakan *flowmeter* debit air berupa sensor atau lainnya yang dapat menyala apabila debit air sudah melebihi dari batasan yang ditetapkan agar diambil tindakan lebih lanjut.
2. Gunakan tambahan zat kimia untuk membantu mengurangi nitrifikasi berlebih. Pengurangan ini dapat dilakukan dengan 2 tahap, diantaranya
 - a. Proses oksidasi amonium menjadi nitrit yang dilaksanakan oleh bakteri *Nitrosomonas sp.*
 - b. Proses oksidasi enzimatik nitrit menjadi nitrat yang dilaksanakan oleh bakteri *Nitrobakter sp.* Proses oksidasi enzimatik perubahan amonium menjadi nitrat dan selanjutnya menjadi nitrat digambarkan sebagai berikut:

3. Perhatikan selalu jumlah oksigen, temperatur, dan rasio organik serta total nitrogen (BOD/T-N). jumlah oksigen terlarut minimal dalam proses aerob sebesar 2mg/l. dan temperatur antara 8° – 30° C dengan temperatur optimal adalah 30°C, untuk (BOD/T-N) haruslah lebih besar dari proses nitrifikasi yang sedang berjalan. (Pedoman IPAL, 2011)

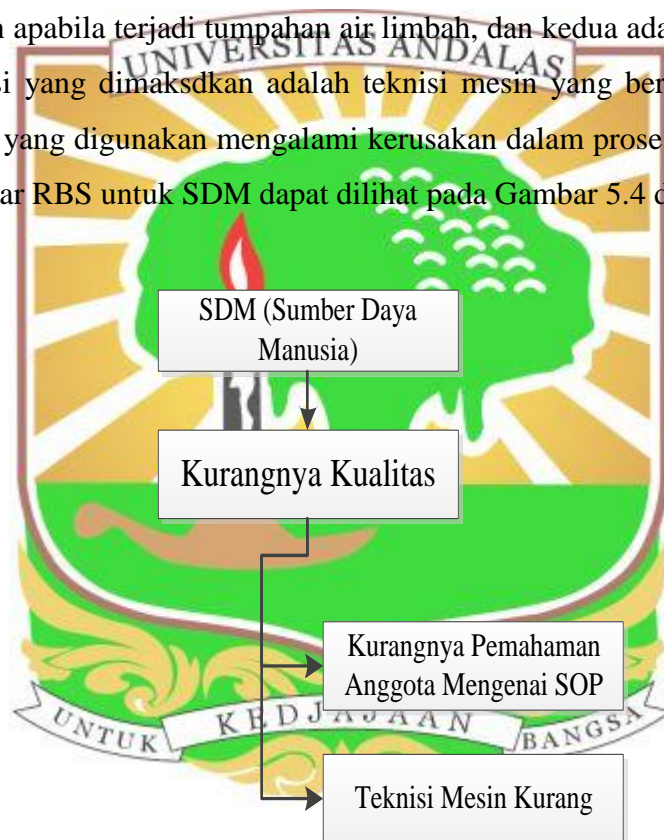
Gambar 5.4 RBS pada SDM

Sumber daya manusia merupakan suatu hal yang penting dalam rumah sakit dan juga sebagai risiko bagi rumah sakit itu sendiri, apabila SDM yang dipekerjakan tidak sesuai dengan keinginan yang hendak dituju oleh pihak rumah sakit tersebut. SDM juga bagian dari risiko prioritas terpilih, salah satu risikonya adalah kurangnya kualitas, penyebab risiko ini terdiri dari 2 penyebab diantara adalah, pertama, kurangnya pemahaman anggota, anggota yang dimaksudkan adalah anggota yang memantau langsung kelapangan, dan anggota yang membersihkan apabila terjadi tumpahan air limbah, dan kedua adalah teknisi yang kurang, teknisi yang dimaksudkan adalah teknisi mesin yang bertanggung jawab apabila mesin yang digunakan mengalami kerusakan dalam proses pengolahan air limbah. Gambar RBS untuk SDM dapat dilihat pada Gambar 5.4 dibawah ini

Rekomendasi untuk mengatasi SDM yang menyebabkan kurangnya kualitas adalah dengan cara (Perdana, 2017)

1. Menambah tenaga Operator IPAL
2. Menambah teknisi khususnya teknisi yang memahami mesin yang digunakan dalam IPAL
3. Menambah referensi/literatur terkait IPAL

4. Meningkatkan keahlian tenaga operator yang ada dengan melakukan pelatihan dan pendidikan dan lakukan evaluasi kinerja karyawan.
5. Berikan tindakan tegas berupa sanksi sesuai dengan aturan kepegawaian yang berlaku apabila terjadi kelalaian pada saat melakukan pengolahan air limbah.
