BAB I

PENDAHULUAN

1.1. Latar Belakang Penelitian.

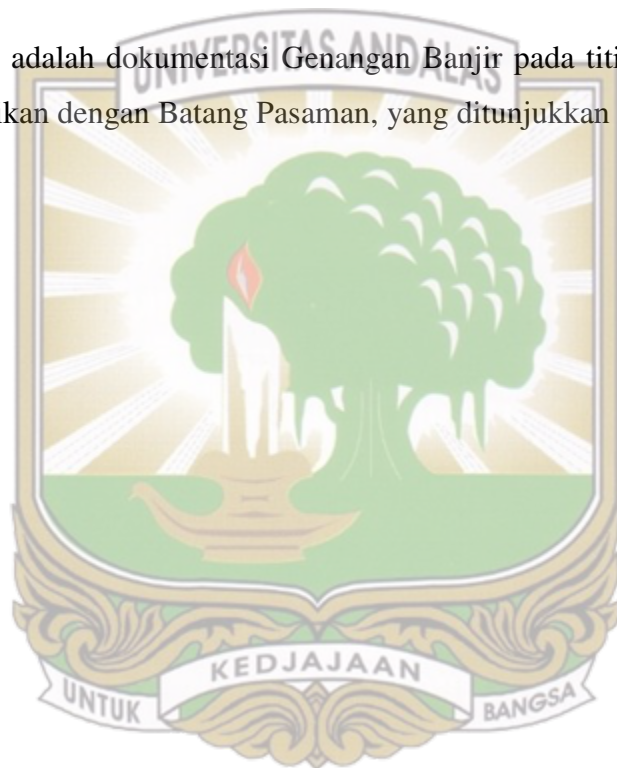
Gambar 1.8 Kondisi air tinggi pada Batang Pasaman

Berikut adalah dokumentasi Genangan Banjir pada titik Pertemuan Sungai Batang Kenaikan dengan Batang Pasaman, yang ditunjukkan pada Gambar 1.8.

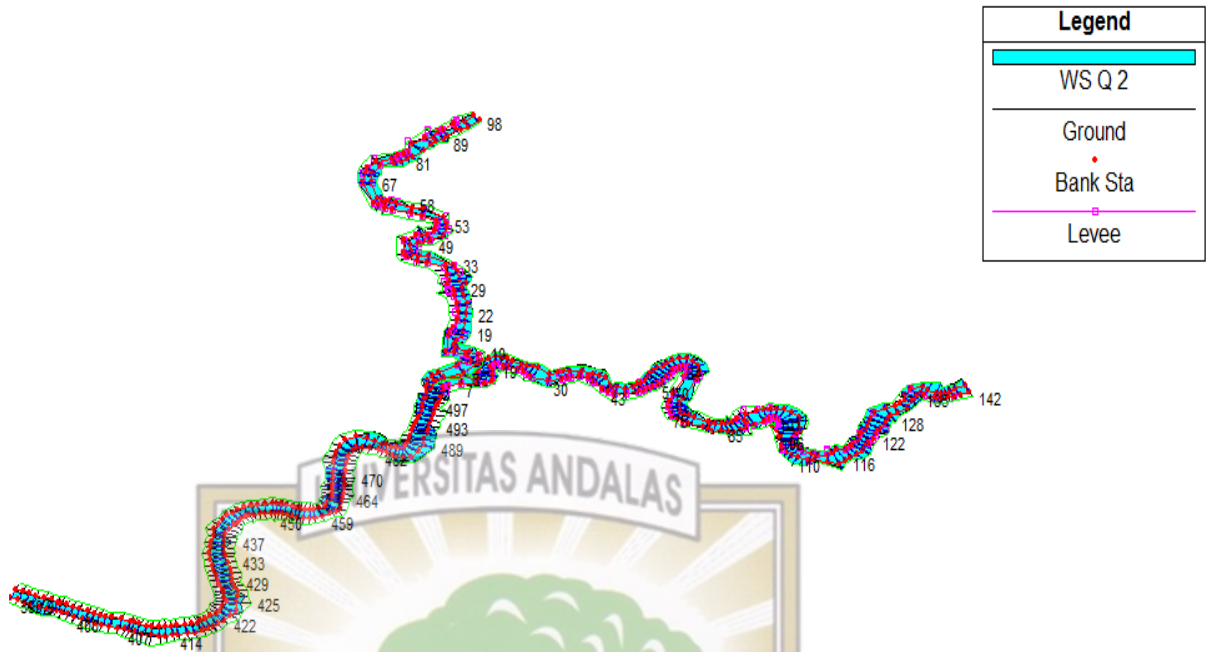
Gambar 1.10 Denah Skenario 1

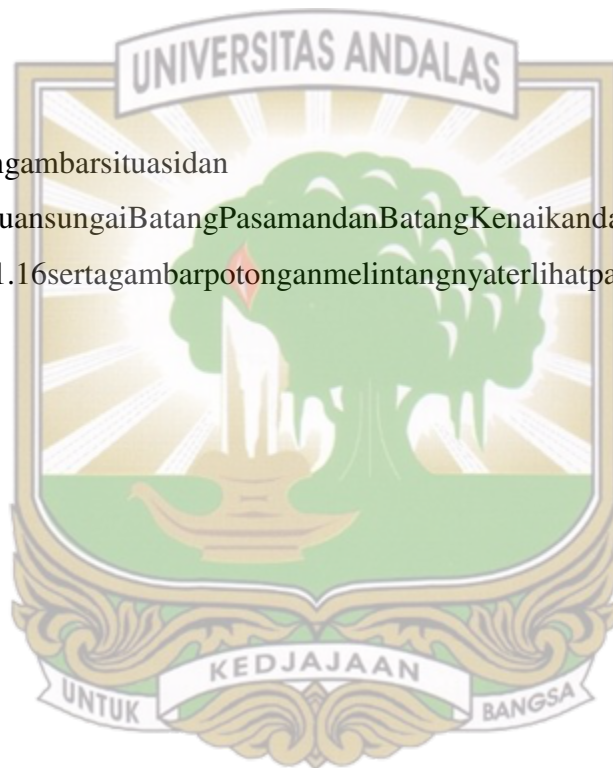
Gambar 1.15 Situasi Sungai Batang Pasaman dan Batang Kenaikan
 Sumber : Studi Perkuatan Tebing Dinas PSDA Sumbar Tahun 2011

Adapun gambar situasi dan detail situasi pertemuan sungai Batang Pasaman dan Batang Kenaik dapat terlihat pada Gambar 1.15 dan 1.16 serta gambar potongan melintangnya terlihat pada Gambar 1.17 s/d 1.22 berikut.
