BAB 1. PENDAHULUAN

1.1 Latar Belakang

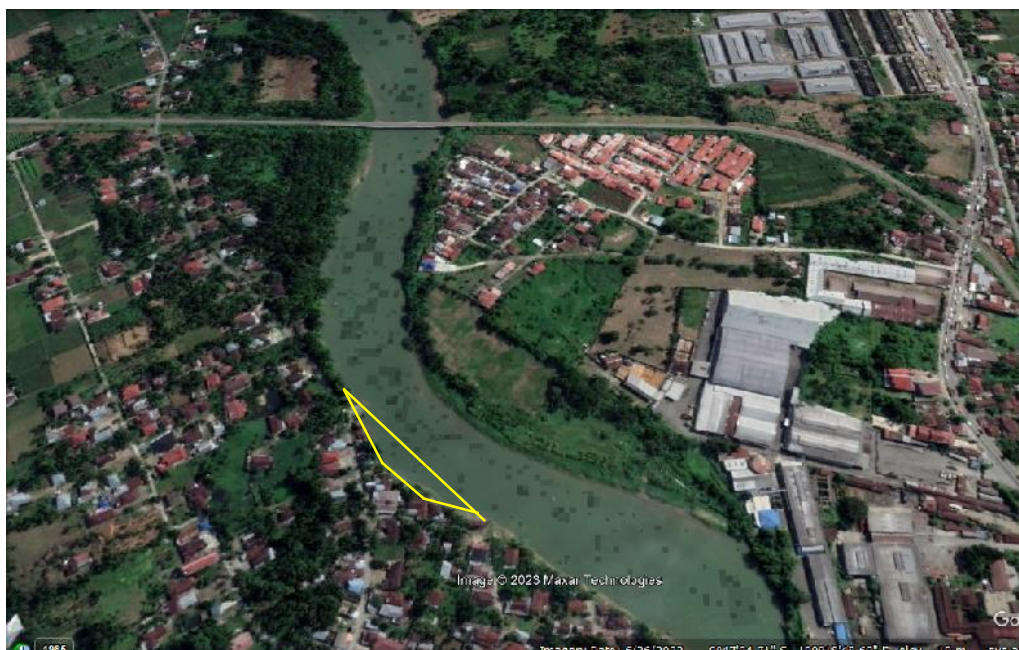
Gambar 1.1 Pengikisan di tikungan sungai Batang Anai (Google Earth, 2023)

Sungai merupakan saluran terbuka alami yang mengalir berdasarkan kondisi permukaan bumi. Oleh karena itu jarang sekali alur sungai yang lurus, melainkan berbelok-belok sebelum sampai ke laut. Permasalahan yang sering timbul di tikungan sungai adalah terjadinya pengikisan di busur luar (Gambar 1.1) dan sedimentasi di busur dalam (Gambar 1.2). Pengikisan dan sedimentasi yang terjadi di sungai dipengaruhi oleh distribusi kecepatan aliran air. Pada tikungan sungai, kecepatan yang paling deras biasanya terjadi di busur luar sehingga alur sungai lebih dalam di sana. Akibatnya terjadi pengikisan bahkan sering menyebabkan tebing busur luar itu runtuh. Sementara itu kecepatan aliran sungai dekat busur dalam lebih lambat dari kecepatan normal. Akibatnya terjadi sedimentasi disana. Bila itu terjadi pada daerah yang tidak memiliki penduduk atau pada daerah yang tidak terdapat aktivitas penduduk di sana mungkin tidak menimbulkan masalah. Tetapi jika di daerah tersebut terdapat aktivitas penduduk, ada fasilitas umum seperti jalan, gedung sekolah, pemukiman, maka runtuhnya tebing sungai akan menimbulkan kerugian dan menghambat aktivitas penduduk di daerah tersebut. Oleh karena itu, pada daerah tikungan sering kali dibangun struktur penahan dan pelindung tebing.

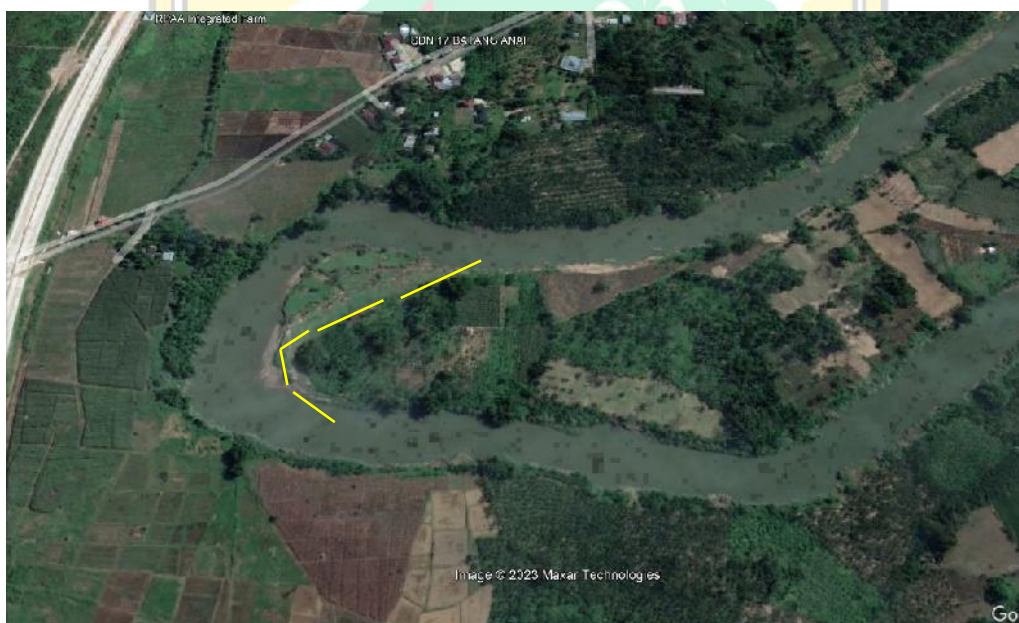
Gambar 1.2 Sedimentasi di tikungan sungai Batang Anai (Google Earth, 2023)

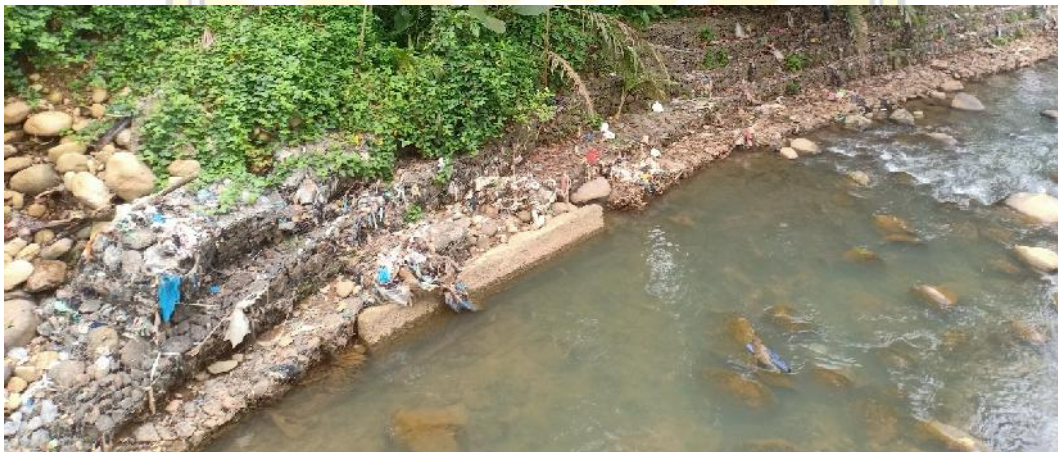
Gambar 1.3 Kerusakan struktur bronjong di sungai Batang Arau

diikat bersama untuk membentuk blok yang fleksibel, monolitik, terbatas, yang disebut sebagai dinding bronjong (Chikute dan Sonar, 2019). Karena bronjong berada di tikungan luar, maka bronjong rentan terhadap penurunan akibat pengikisan yang terjadi pada bagian bawahnya (Gambar 1.3). Sedangkan pada busur dalam meskipun tidak diberi perkuatan sering terjadi sedimentasi (Gambar 1.4). Oleh karena itu, bronjong yang bertujuan untuk melindungi lereng tebing sungai kerap kali mengalami kerusakan di mana pada keadaan terparah mengalami keruntuhan. Penulis tertarik untuk meneliti fenomena ini yaitu bagaimana busur luar tidak mengalami pengikisan dan busur dalam tidak terjadi sedimentasi.

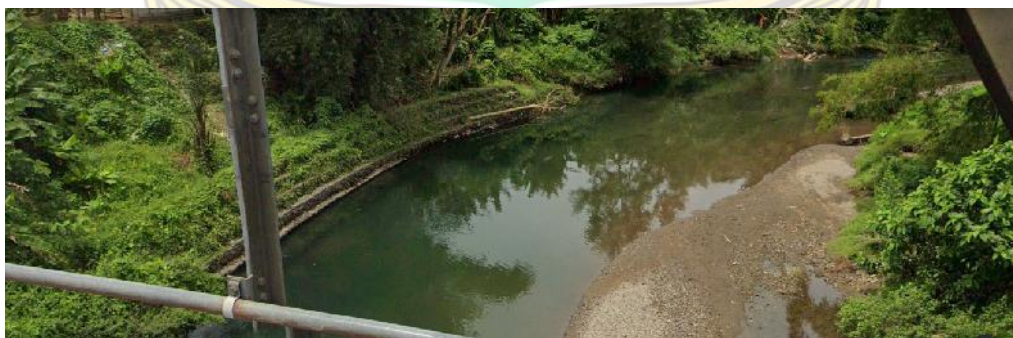
Gambar 1.4 Sedimentasi di daerah tikungan Batang Kapar (Google Earth,2023)
