BAB I

PENDAHULUAN

Berdasarkan hal tersebut maka perlu dilakukan perancangan dinding secant pile untuk penanganan longsor yang terjadi di ruas batas kota Padang Panjang-Sicincin (STA 64+100). Dari hasil perancangan didapatkan tinggi dinding dan kedalaman dinding *secant pile* yang aman dan dapat dijadikan sebagai acuan untuk perancangan penanganan longsor di kawasan lain pada kondisi yang sama.

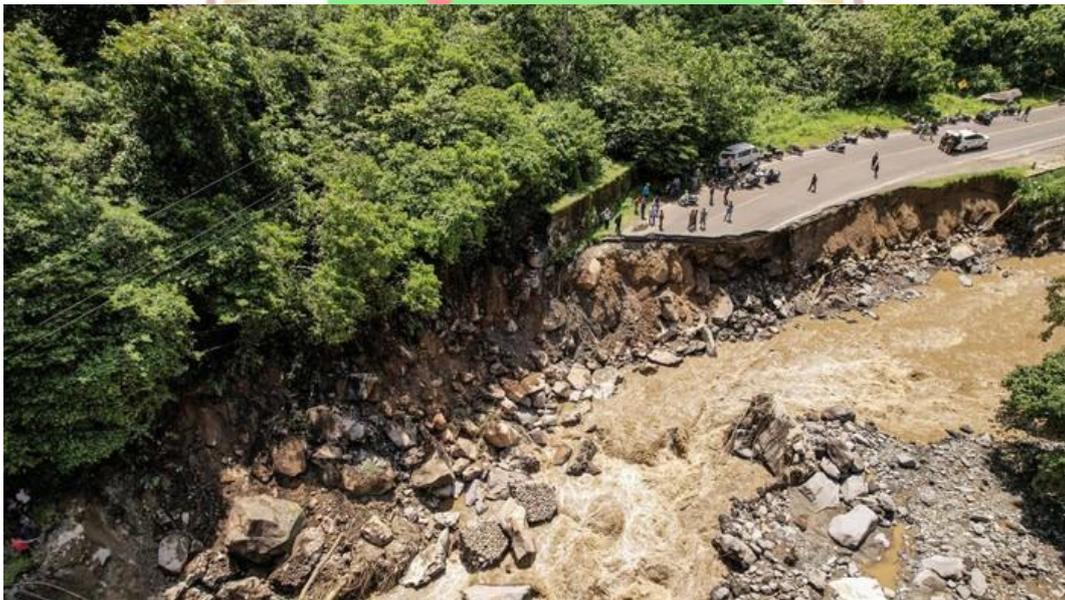
Gambar 1. 1 Foto udara kondisi jalan nasional yang putus di Kawasan Silaiang, Tanah Datar, Sumatera Barat (Pool, 2024)

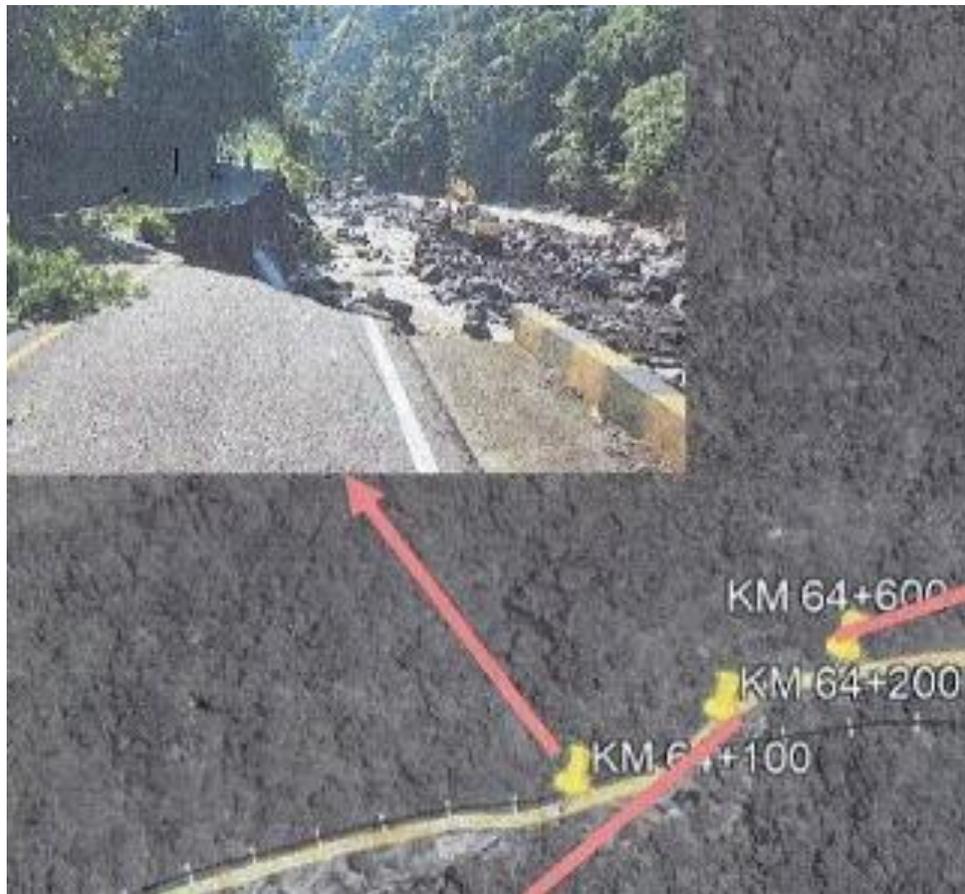
Gambar 1. 2 Lokasi longsor di ruas batas kota Padang Panjang – Sicincin (STA 64+100)

67+300. Pada penelitian ini ruas jalan yang diteliti adalah STA 64+100 seperti pada Gambar 1. Peta lokasi penelitian dapat dilihat pada **Gambar 1.3** yang diambil dari *google map pro*.
