## BAB 1: PENDAHULUAN

Oleh karena itu, Penulis tertarik untuk menentukan *layout* bangunan pengaman Pantai Tugu Air Bangis dari abrasi akibat ganasnya gelombang

Tujuan penelitian ini adalah untuk menentukan *layout* bangunan pengaman Pantai Tugu Air Bangis agar terhindar dari abrasi akibat arus dan gelombang dengan simulasi numerik.

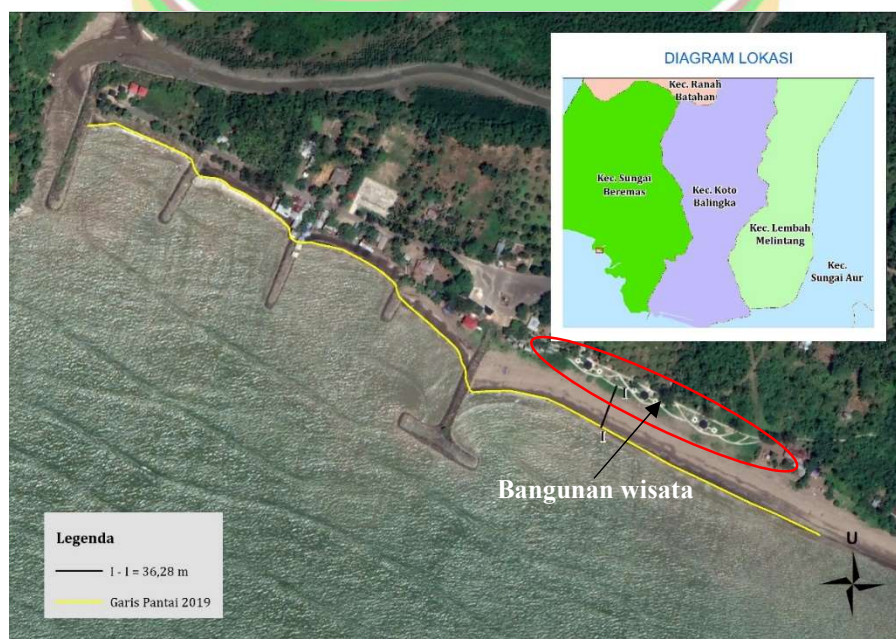
Gambar 1.2 Peta Citra Pantai Tugu Air Bangis dari Satelit Google 2019 (Bangunan wisata masih ada)

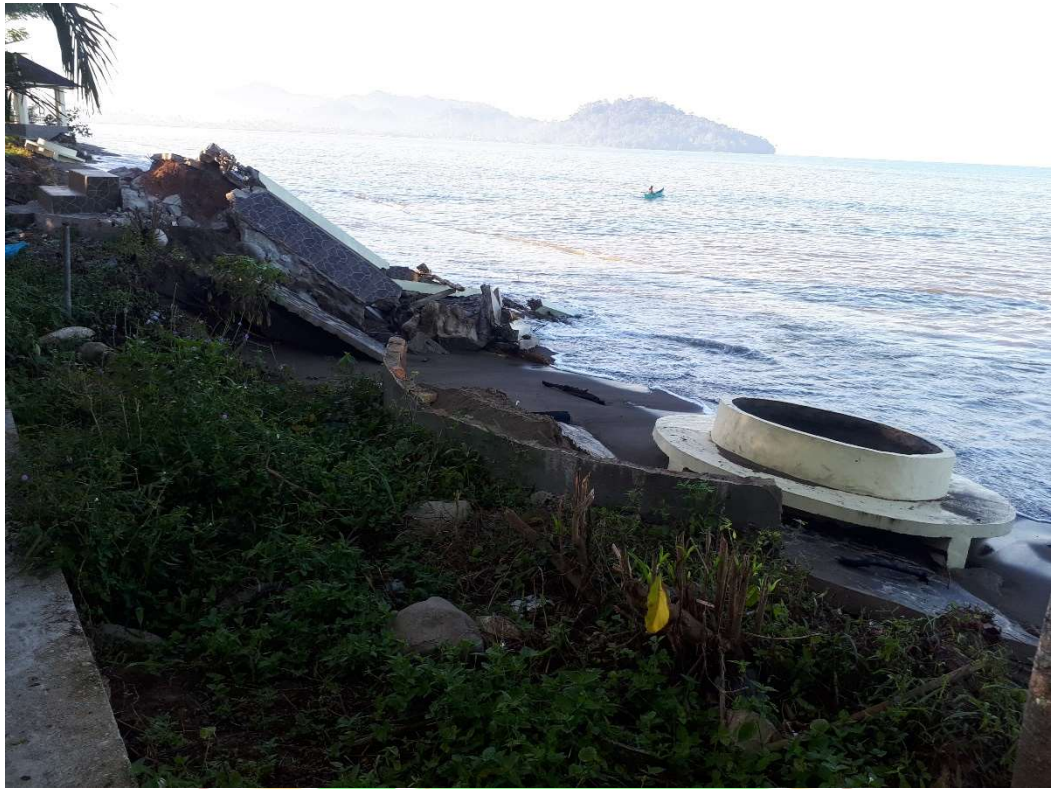
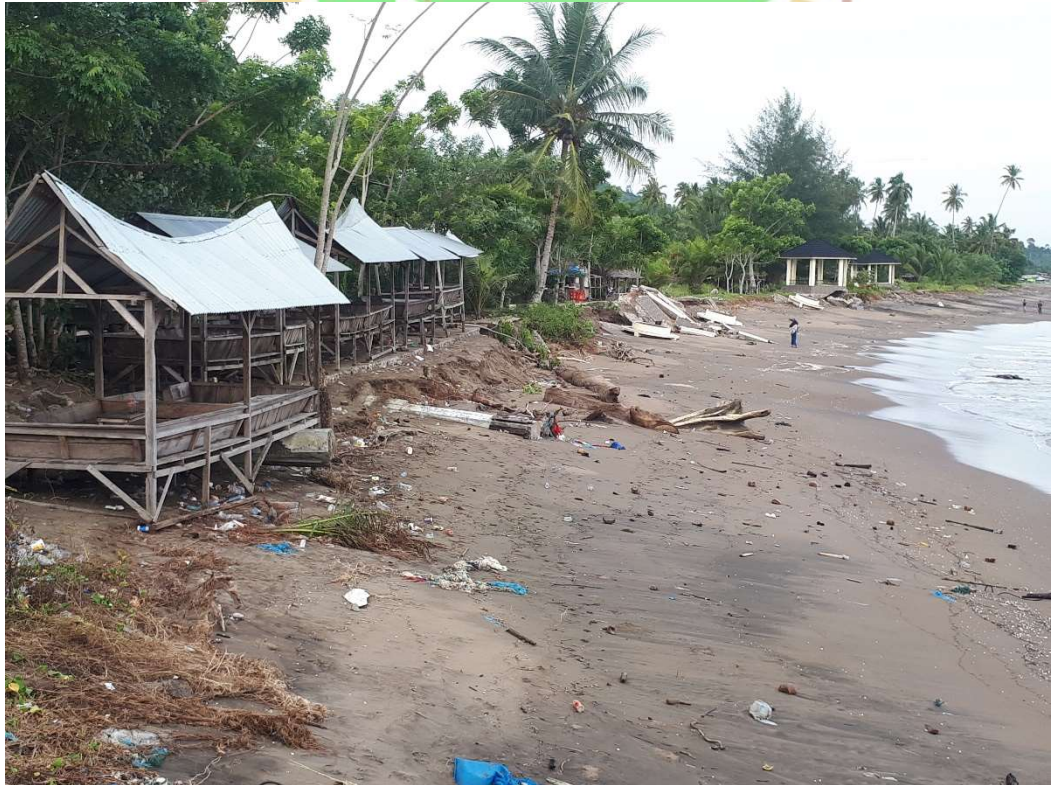
Gambar 1.3 Bangunan rusak akibat abrasi  
(Gambar diambil pada 9 Juni 2020)

Sayangnya, pada tahun 2020 terjadi perubahan garis pantai ke arah darat, menyebabkan runtuhnya bangunan di tepi Pantai Tugu Air Bangis. Fenomena ini dikenal sebagai erosi (O'Brien, 2014). Erosi yang berkelanjutan mengakibatkan kerusakan pada bangunan tepi pantai, bahkan mengancam bangunan yang masih utuh. Erosi ini disebabkan oleh gelombang dan arus, dan juga dikenal sebagai abrasi (Faza, 2016). Bukti erosi di Pantai Tugu Air dapat dilihat dari peta citra satelit tahun 2019 (Gambar 1.2) yang memperlihatkan adanya bangunan wisata dengan jarak 36,28 meter dari garis pantai, dokumentasi kejadian abrasi tahun 2020 (Gambar 1.3), dan foto udara tahun 2023 (Gambar 1.4) yang memperlihatkan hilangnya bangunan wisata dan bergesernya garis pantai akibat dilamun ombak.

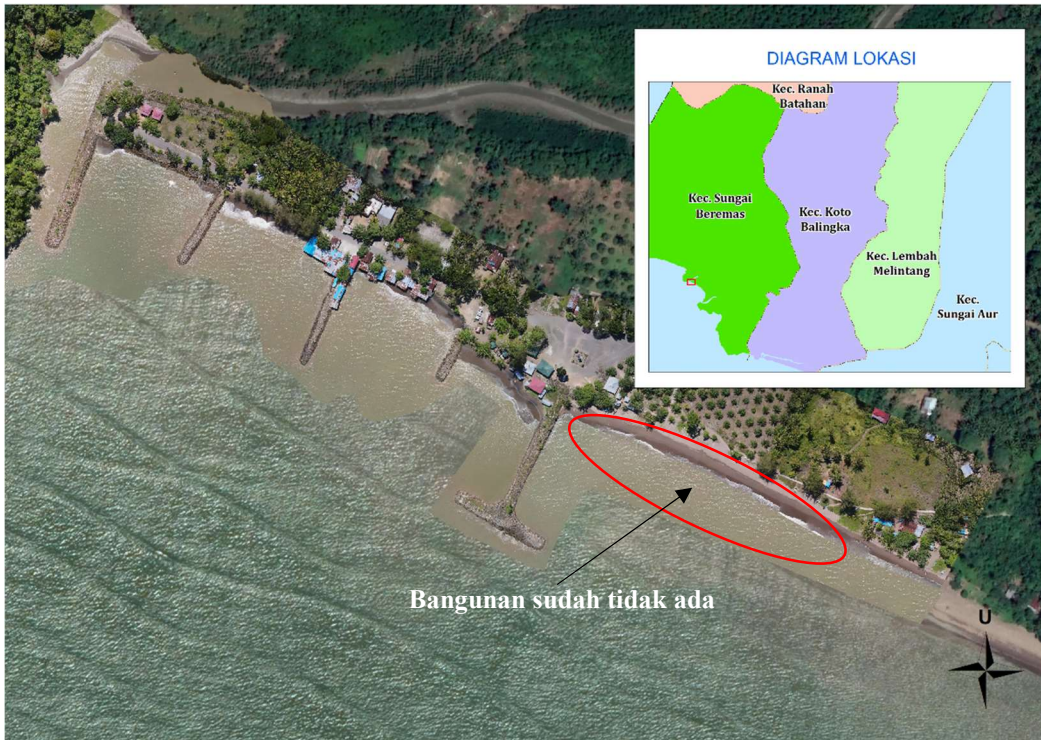
Gambar 1.4 Peta Citra Pantai Tugu Air Bangis Dari Foto Udara 2023 (Bangunan sudah tidak ada)
