BAB I

PENDAHULUAN

1.1 Latar Belakang

Tujuan dari penulisan tugas akhir ini adalah sebagai studi eksperimental penggunaan *wing-wall* dalam mengantisipasi kelemahan sambungan balok-kolom struktur beton bertulang. Manfaat dari penelitian ini adalah agar hasil penelitian dapat digunakan dalam mengatasi struktur beton bertulang yang lemah pada sambungan balok-kolom.

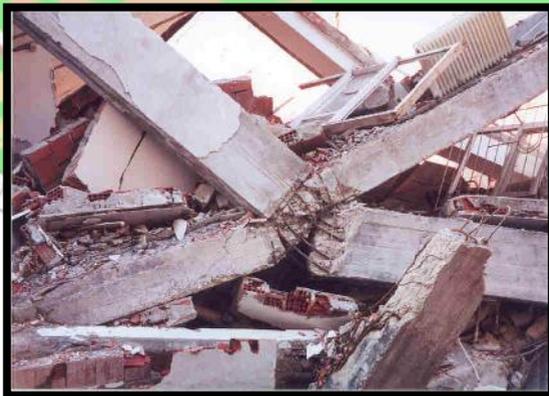
Gambar 1.1 Keruntuhan Pada Sambunga Balok-Kolom
(Sumber : <http://www3.nd.edu/~concrete.html>)

Sambungan balok-kolom pada struktur bangunan tahan gempa merupakan bagian yang rawan mengalami keruntuhan. Seharusnya kesalahan konstruksi pada bagian sambungan balok kolom tidak terjadi. Tetapi kesalahan tersebut banyak ditemui di lapangan.

Gambar 1.1 memperlihatkan keruntuhan yang terjadi pada bagian sambungan balok-kolom. Hal tersebut dibuktikan dengan kondisi dari kolom dan balok bangunan. Kolom dan balok bangunan sedikit mengalami kerusakan, tetapi pada bagian sambungan balok-kolom mengalami kerusakan yang parah.

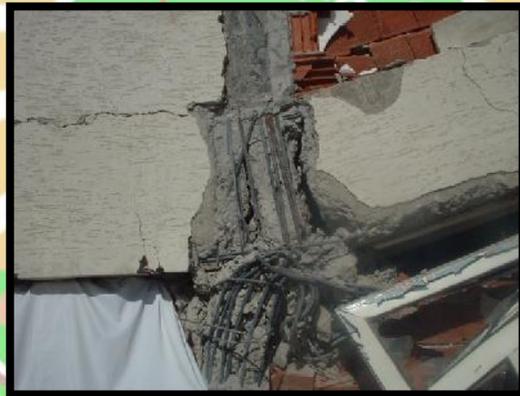
Gambar 1.2 Sambungan Balok-Kolom Tidak Memiliki Tulangan Geser
(Sumber : <http://db.concretecoalition.org/static/data/4-illustration-of-damage.html>)

Kesalahan yang banyak ditemui adalah tidak adanya tulangan geser pada sambungan balok-kolom. Sehingga saat menerima beban, sambungan tersebut akan mengalami kegagalan geser. Pada **Gambar 1.2** dapat dilihat bahwa pada sambungan balok-kolom tidak memiliki tulangan geser. Sehingga saat struktur tersebut menerima beban lateral, struktur tersebut akan mengalami kerusakan seperti yang terlihat pada gambar.

Kejadian seperti ini banyak ditemukan di daerah yang rawan gempa. Salah satu penyebab tidak adanya tulangan geser pada sambungan balok-kolom ini karena sulitnya pemasangan pada bagian tersebut. Jika kejadian seperti gambar terjadi pada bangunan bertingkat, maka bangunan tersebut tidak akan bisa diperbaiki lagi. Sehingga langkah yang bisa dilakukan adalah dengan melakukan perkuatan pada sambungan balok-kolom sebelum mengalami kerusakan.

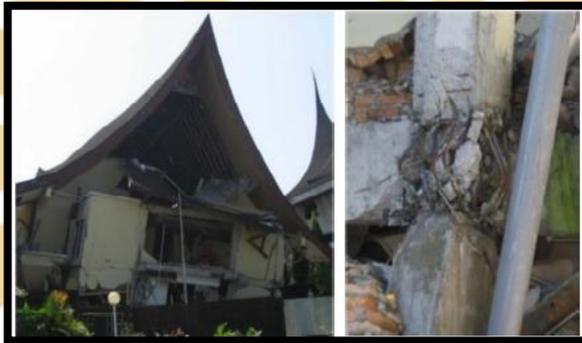
Gambar 1.3 Kondisi Bangunan Akibar Gempa Padang
(Sumber : Yuebing Li dan Yasushi Sanada. (2014))

Dari **Gambar 1.3** dapat dilihat kondisi salah satu bangunan setelah terjadi gempa pada tanggal 30 September 2009 di Padang, Sumatera Barat. Bangunan mengalami keruntuhan geser pada sambungan balok-kolom sehingga bangunan tersebut tidak bisa diperbaiki lagi.

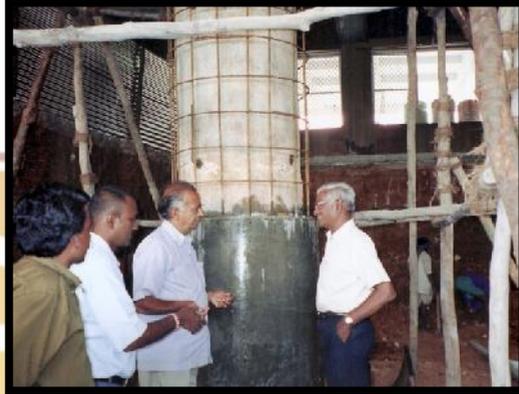
Gambar 1.4 Metode *Jacketing* Pada Kolom
(Sumber : <http://www.svc92.com/Structural-Rehabilitation.html>)

Telah banyak metode perkuatan dalam mengantisipasi kesalahan dari proses konstruksi yang tidak sesuai dengan ketentuan. Kesalahan konstruksi pada kolom bangunan yang mengurangi ketahanan kolom bisa dilakukan perkuatan dengan metode *jacketing*, penambahan serat karbon dan lainnya. **Gambar 1.4** memperlihatkan proses perkuatan pada kolom

dengan menggunakan metode *jacketing*, yang mana dilakukan proses pelapisan pada kolom sehingga menambah dimensi kolom tersebut.

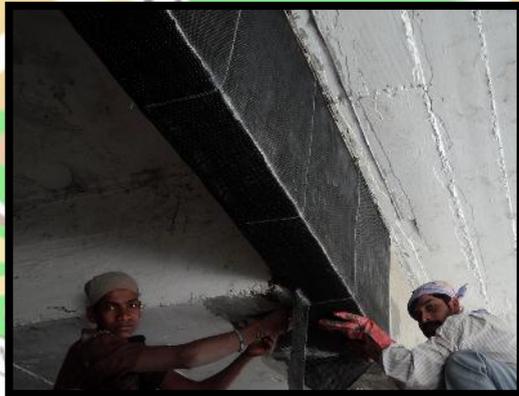
Gambar 1.5 Penambahan Serat Karbon Pada Balok
(Sumber : <http://www.svc92.com/Structural-Rehabilitation.html>)

Kesalahan konstruksi pada balok yang menyebabkan berkurangnya ketahanan balok, dapat diantisipasi dengan dilakukan penambahan serat karbon pada balok tersebut. **Gambar 1.5**

memperlihatkan proses pemasangan serat karbon pada balok, sehingga menambah ketahanan balok tersebut. Kesalahan konstruksi juga biasa terjadi pada plat lantai bangunan. Metode yang bisa digunakan dalam mengatasi kesalahan tersebut seperti dilakukannya penambahan plat baja dan penambahan serat karbon. **Gambar 1.6** memperlihatkan proses pemasangan baja pada plat lantai, sehingga bisa menambah ketahanan dari plat lantai.

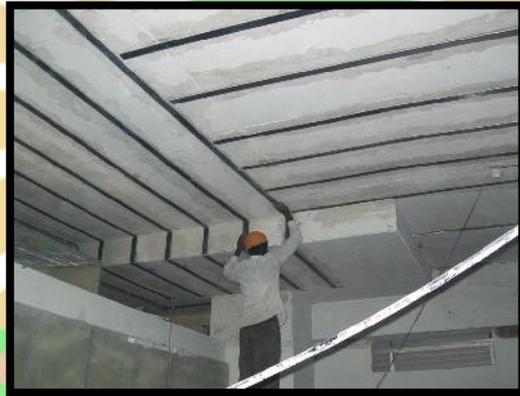
Gambar 1.6 Penambahan Baja Pada Plat Lantai
(Sumber : <http://www.svc92.com/Structural-Rehabilitation.html>)
