BAB I

PENDAHULUAN

Tujuan dari studi ini untuk menguji metode perkuatan dengan material kawat ayam terjahit pada dinding. Pemilihan kawat ayam sebagai perkuatan pada dinding didasari oleh kemudahan dalam memperoleh materialnya. Setelah itu dapat ditentukan apakah metoda kawat ayam terjahit pada dinding sebagai perkuatan pada dinding bisa kuat terhadap beban lateral atau beban gempa.

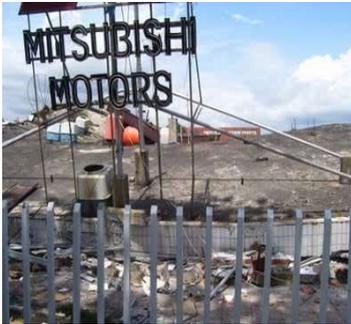
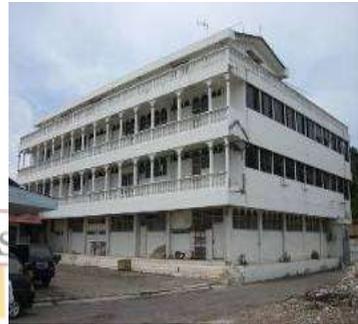
Gambar 1.2 (a) Bangunan PT. Suka Fajar yang hancur **(b)** Bangunan PT. Suka Fajar yang masih berdiri
(Sumber: Maidiawati, 2008)

Gempa Bengkulu yang terjadi pada 12 September 2007 dengan magnitudo 8,4 SR dan 13 September 2007 dengan magnitudo 7,9 SR menyebabkan kerusakan pada daerah Bengkulu dan sekitarnya sampai ke Kota Padang. (USGS, 2007, Build Change, 2007). Bangunan yang terkena dampak gempa salah satunya adalah dua showroom kepunyaan PT Suka Fajar. Bangunan tersebut memiliki karakter bangunan yang berbeda. Bangunan pada **Gambar 1.2 (a)** umumnya tidak memiliki dinding melainkan dengan kaca-kaca yang mengisi antar kolom memperlihatkan kondisi bangunan yang hancur akibat gempa. Pada bangunan lainnya memperlihatkan kondisi bangunan yang tidak mengalami kehancuran. Terlihat pada **Gambar 1.2 (b)** bangunan yang memiliki dinding tidak sampai menyebabkan kehancuran pada bangunan (Maidiawati dkk, 2008). Pada kasus gempa tersebut membuktikan bahwa selama ini dinding dalam perhitungannya hanya sebagai beban mati yang diperhitungkan dalam perencanaan suatu bangunan, nyatanya dalam kasus bangunan *showroom* PT Suka Fajar dinding memiliki kontribusi terhadap kekuatan struktur pada saat gempa berlangsung (Kartika, 2012)

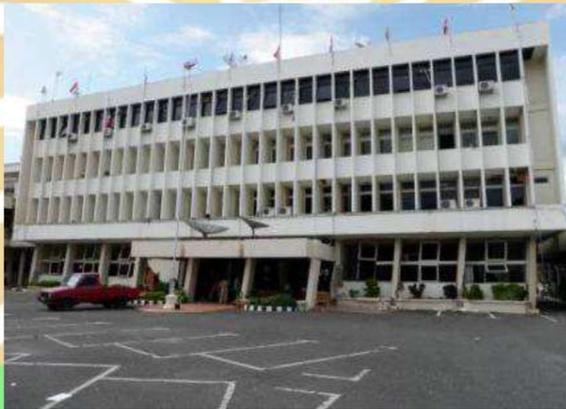
Gambar 1.3 Dampak negatif dinding pengisi (*soft story*)
(Sumber: Teruna, 2014)

Penggunaan dinding sebagai pengisi antar kolom juga mempunyai dampak negatif dalam penggunaannya seperti fenomena *soft story*, fenomena kolom pendek dan fenomena torsi. Penyebab dari fenomena tersebut karena tidak seragamnya dan/atau tidak meratanya dan/atau tidak simetrisnya penempatan dinding pengisi pada bangunan. Fenomena *soft story* seperti **Gambar 1.3** terjadi akibat dinding pengisi ditempatkan tidak seragam pada setiapelevasi lantai bangunan. Tambahan kekakuan lateral akan diberikan dinding pengisi kepada kekakuan struktur pada elevasi dimana dinding itu ditempatkan. Sebagai akibatnya akan terdapat banyak perbedaan kekakuan yang signifikan pada tiap elevasi lantai. Perubahan pola transfer beban lateral karena adanya dinding pengisi ini akan menyebabkan beban lateral menyerang bagian struktur dengan kekakuan yang lebih kecil, yakni bagian yang tidak mempunyai dinding pengisi terkecil. Fenomena kolom pendek dapat terjadi pada kolom dengan dinding pengisi yang tidak penuh sepanjang ketinggian kolom. Kekakuan antara sebagian kolom yang mempunyai

dinding pengisi menjadi jauh lebih besar dibandingkan dengan kekakuan sebagian kolom tanpa dinding pengisi. Dengan demikian, hanya kolom yang tidak ditempati oleh dinding pengisi ini yang berperilaku kolom murni. Fenomena torsi muncul akibat penempatan dinding yang tidak simetris pada bidang elevasi tertentu dalam bangunan. Sebagai konsekuensinya, transfer beban lateral ke komponen struktur pada elevasi tersebut juga akan menjadi tidak simetris (Tanjung, 2016).

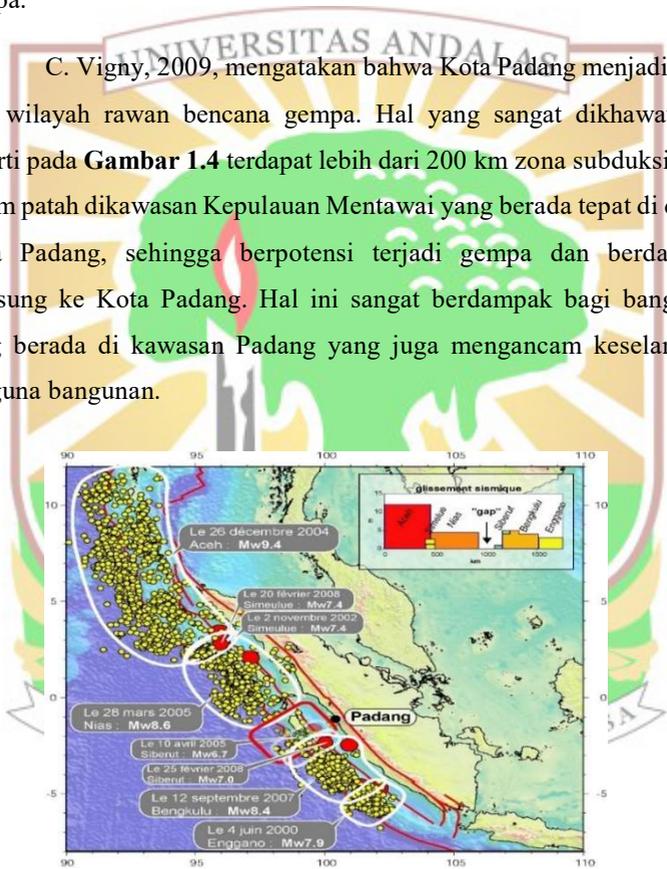
Gambar 1.4 Peta Lempeng Sumatera
(Sumber : C. Vigny)

C. Vigny, 2009, mengatakan bahwa Kota Padang menjadi salah satu wilayah rawan bencana gempa. Hal yang sangat dikhawatirkan seperti pada **Gambar 1.4** terdapat lebih dari 200 km zona subduksi yang belum patah dikawasan Kepulauan Mentawai yang berada tepat di depan Kota Padang, sehingga berpotensi terjadi gempa dan berdampak langsung ke Kota Padang. Hal ini sangat berdampak bagi bangunan yang berada di kawasan Padang yang juga mengancam keselamatan pengguna bangunan.

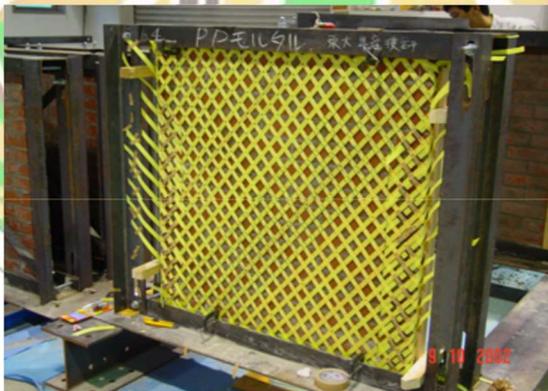
Gambar 1.5 Perkuatan dengan *PP-Band*
(Sumber: Meguro, 2006)

Melihat keadaan pada kasus bangunan PT. Suka Fajar dan diperkirakan akan terjadinya gempa yang besar, maka perlu adanya perkuatan pada bangunan khususnya pada dinding. Telah banyak ahli yang melakukan pengujian perkuatan dinding dengan banyak metode dan material, seperti *Fiber-Reinforced Polymer* (FRP) (Silva, dkk, 2001), *steel strip* (Farooq, dkk, 2006), *wiremesh*, dan *Polypropylene-Band* (Meguro, 2006). Penelitian yang dilakukan oleh Meguro (2006) menyebutkan bahwa penggunaan *wiremesh* sebagai perkuatan telah terbukti kekuatannya pada saat gempa Atico 2001 di Peru. Rumah yang memakai *wiremesh* sebagai perkuatan pada dinding bangunannya hanya mengalami kerusakan kecil. Selain itu dilakukan juga pengujian perkuatan dengan menggunakan *Polypropylene-Band*. *PP-Band* mampu menahan deformasi yang besar dan tahan lama.

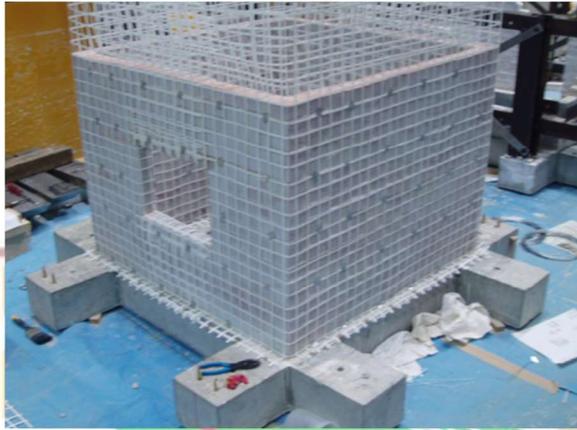
Gambar 1.6 Perkuatan dengan *wiremesh*
(Sumber: Meguro, 2006)

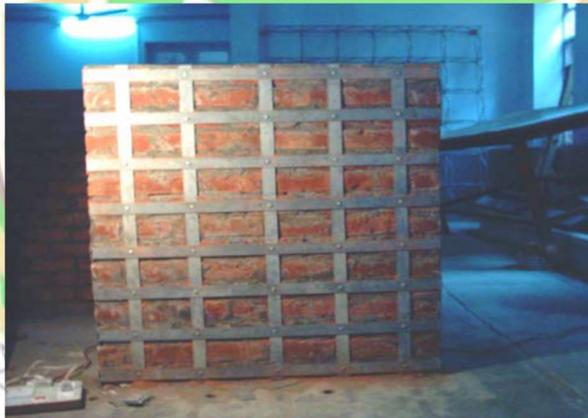
Gambar 1.7 Perkuatan dengan *steel strip*
(Sumber: Farooq, dkk, 2006)

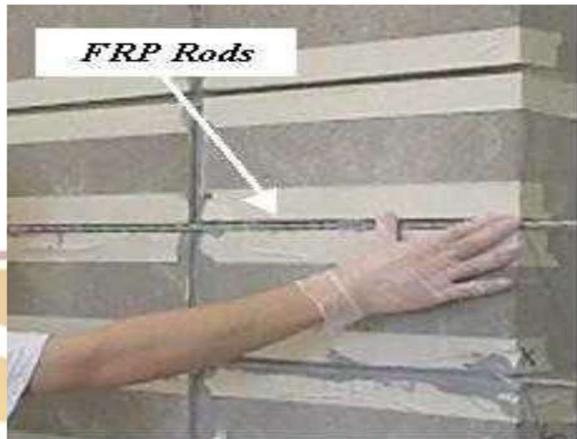
Gambar 1.8 Perkuatan dengan *Fiber-Reinforced Polymer* (FRP)
(Sumber: Tumialan, 2002)
