## BAB 4

### HASIL DAN PEMBAHASAN

#### 4.1 Material dan Konfigurasi Laminasi

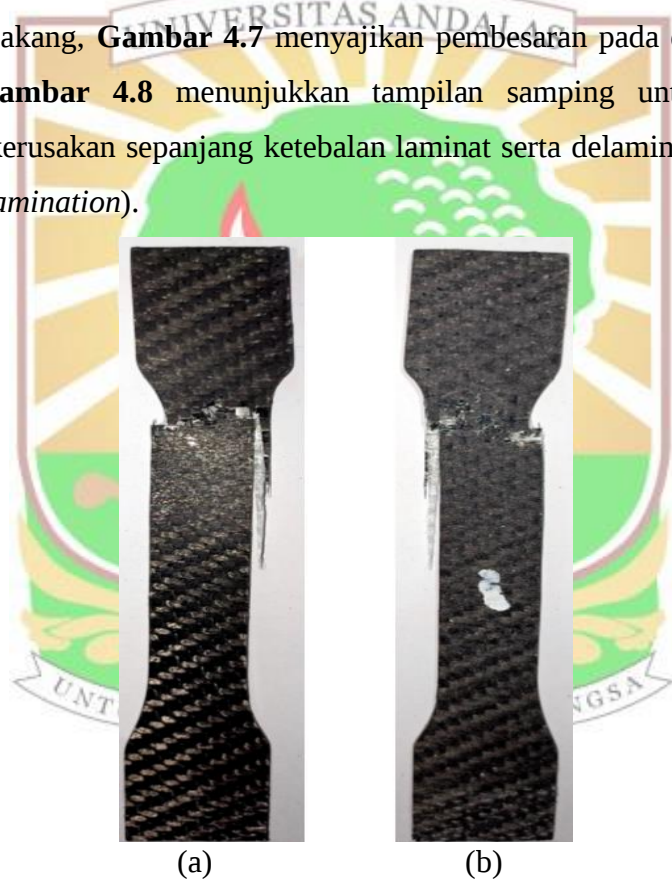
**Gambar 4.6.** Tampilan makroskopik keseluruhan spesimen representatif laminat hibrida 1 setelah pengujian tarik: (a) tampak depan dan (b) tampak belakang.

Pengamatan makroskopik menunjukkan bahwa kerusakan terlokalisasi pada daerah *gauge section*. Daerah tersebut mengalami patahnya bundel serat karbon secara menyeluruh yang disertai fragmentasi matriks pada area sekitar patahan. Di luar daerah patahan, arsitektur anyaman (*woven architecture*) masih tampak relatif

utuh, yang menunjukkan bahwa kegagalan bersifat terlokalisasi dan tidak merambat sepanjang daerah *gauge length*. Fragmentasi matriks hanya terlihat pada area yang berdekatan dengan permukaan patahan, sedangkan bagian laminat di sekitarnya masih mempertahankan kontinuitas strukturnya.

Setelah spesimen dilepaskan dari mesin uji, dilakukan pengamatan makroskopik dari beberapa arah untuk mengevaluasi karakteristik kerusakan yang terjadi. **Gambar 4.6** memperlihatkan tampilan keseluruhan spesimen dari sisi depan dan belakang, **Gambar 4.7** menyajikan pembesaran pada daerah patahan, sedangkan **Gambar 4.8** menunjukkan tampilan samping untuk mengamati karakteristik kerusakan sepanjang ketebalan laminat serta delaminasi pada bagian tepi (*edge delamination*).

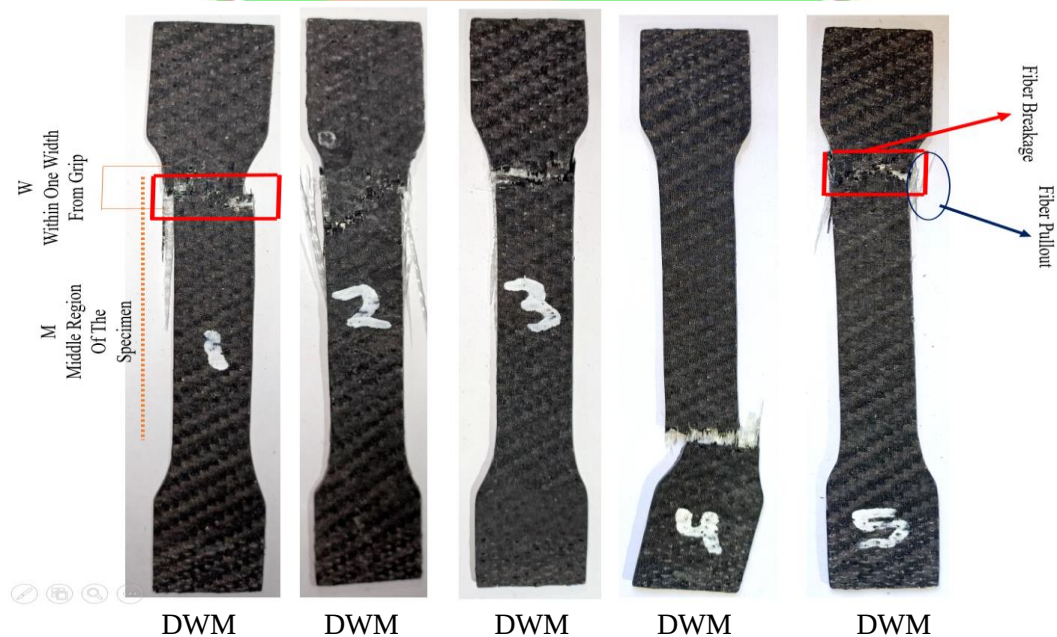
**Gambar 4.11.** Klasifikasi mode kegagalan ASTM D3039 pada spesimen uji tarik laminat hibrida.

Seperti yang ditunjukkan pada **Gambar 4.11**, seluruh spesimen laminat hibrida diklasifikasikan sebagai DWM, hal tersebut menunjukkan terjadinya delaminasi pada tepi (*edge delamination*) dalam jarak satu lebar spesimen dari penjepit (*within one width from grip*) dengan lokasi kegagalan berada pada bagian tengah spesimen (*middle*). Meskipun inisiasi patahan terjadi di sekitar transisi *gauge-fillet* sebagai konsekuensi penggunaan geometri ASTM D638 Tipe I, seluruh spesimen menunjukkan karakteristik kegagalan makroskopik yang konsisten tanpa adanya propagasi retak antarlapis yang meluas.

Mode kegagalan spesimen selanjutnya diklasifikasikan berdasarkan sistem pengkodean tiga karakter yang ditetapkan dalam ASTM D3039. Pada sistem tersebut, karakter pertama menunjukkan jenis kegagalan (*failure type*), karakter kedua menunjukkan area terjadinya kegagalan (*failure area*), dan karakter ketiga menunjukkan lokasi kegagalan (*failure location*) [7].

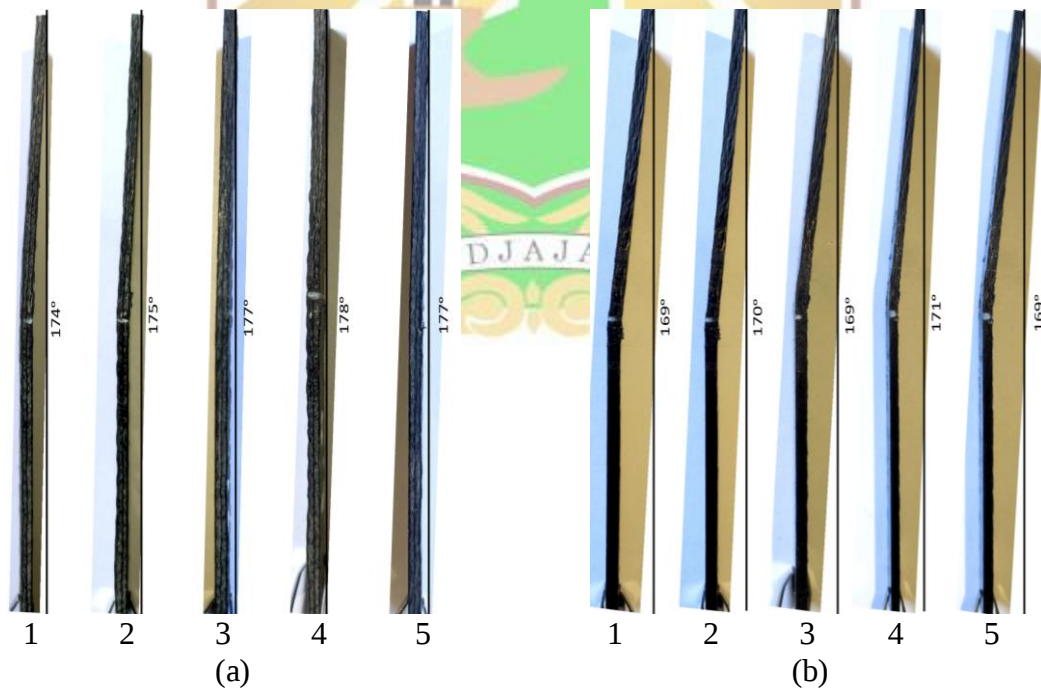
**Gambar 4.14.** Perbandingan tampak samping spesimen hasil uji lentur: (a) laminat hibrida dan (b) laminat CFRP.

Kondisi deformasi setelah pengujian memberikan bukti makroskopik yang mendukung adanya perbedaan perilaku kegagalan lentur antara laminat hibrida dan laminat CFRP. Sebagaimana ditunjukkan pada **Gambar 4.14**, seluruh spesimen laminat hibrida masih menunjukkan kemampuan untuk mengalami pemulihan bentuk (*spring-back recovery*) setelah pembebanan dilepaskan. Sebaliknya, spesimen CFRP mengalami patah getas (*brittle fracture*) yang bersifat permanen sehingga hampir tidak menunjukkan pemulihan elastis dan meninggalkan deformasi lentur yang tidak dapat kembali ke bentuk semula.

Selain perbedaan yang terlihat pada kurva tegangan-regangan lentur, hasil pengamatan juga menunjukkan adanya fenomena *spring-back* setelah spesimen dilepaskan dari pembebanan *three-point bending* [20].

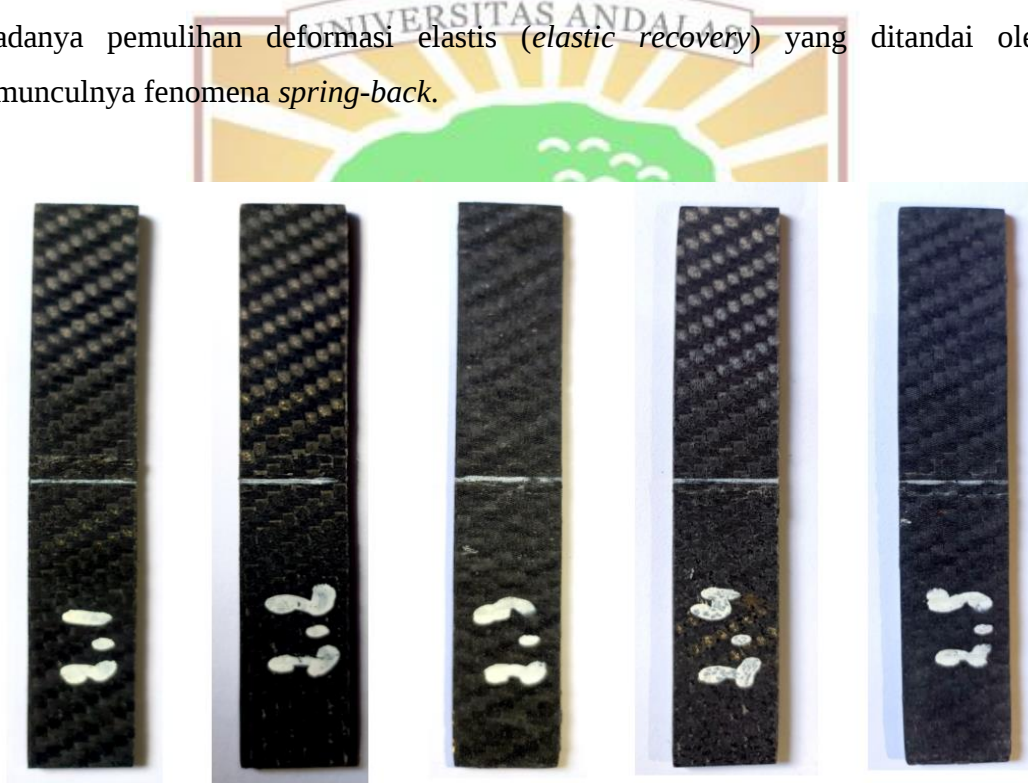
Perbedaan kemampuan menahan kerusakan (*damage tolerance*) juga terlihat dari kondisi spesimen setelah pengujian selesai. Sebagaimana ditunjukkan pada **Gambar 4.18**, seluruh spesimen laminat hibrida tetap mempertahankan bentuk yang relatif lurus setelah pembebanan dilepaskan. Kondisi tersebut menunjukkan adanya pemulihan deformasi elastis (*elastic recovery*) yang ditandai oleh munculnya fenomena *spring-back*.

**Gambar 4.18.** Kondisi makroskopik spesimen laminat hibrida setelah pengujian lentur.
