BAB I

PENDAHULUAN

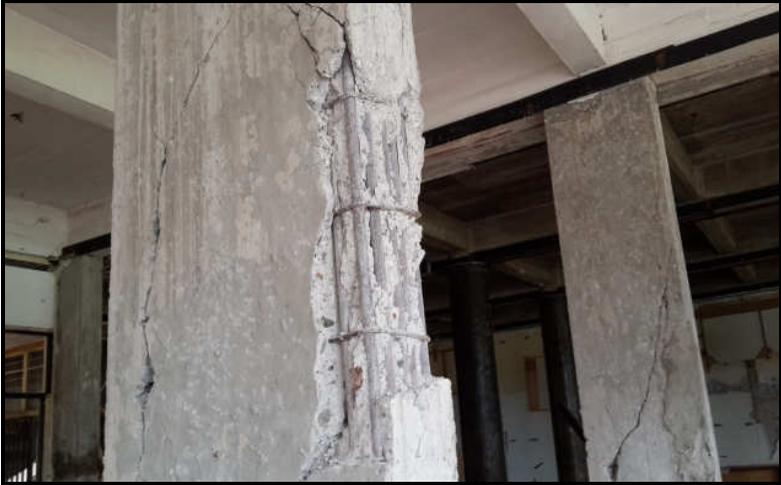
Gambar 1.2. Kerusakan Struktur Kolom

Kerusakan diketahui setelah akan dilakukan perbaikan. Pada saat panel kayu yang menutupi kolom dibongkar, ditemukan kerusakan berupa retak, bahkan selimut beton terlepas pada kolom lantai 1 sehingga terlihat jarak dan posisi tulangan dengan denah kerusakan seperti pada gambar (**Gambar 1.2**).
