Penelitian sekarang adalah menentukan jenis kerusakan dan mengaudit keselamatan ruas jalan Simpang Empat - Panti Kabupaten Pasaman Barat. Menggunakan data primer dan data sekunder, jenis kerusakan jalan kemudian dianalisis dengan metoda *PCI (Pavement Condition Index)* dan keselamatan jalan di analisis menggunakan pedoman audit keselamatan jalan Dep. Pekerjaan Umum tahun 2005. Setelah dianalisis penulis memberi rekomendasi bentuk penanganannya.

## BAB 2. METODOLOGI PENELITIAN

Lokasi penelitian adalah ruas jalan Panti – Simpang Empat Kecamatan Pasaman Kabupaten Pasaman Barat sepanjang 7,22 Km (Gambar 3.1).

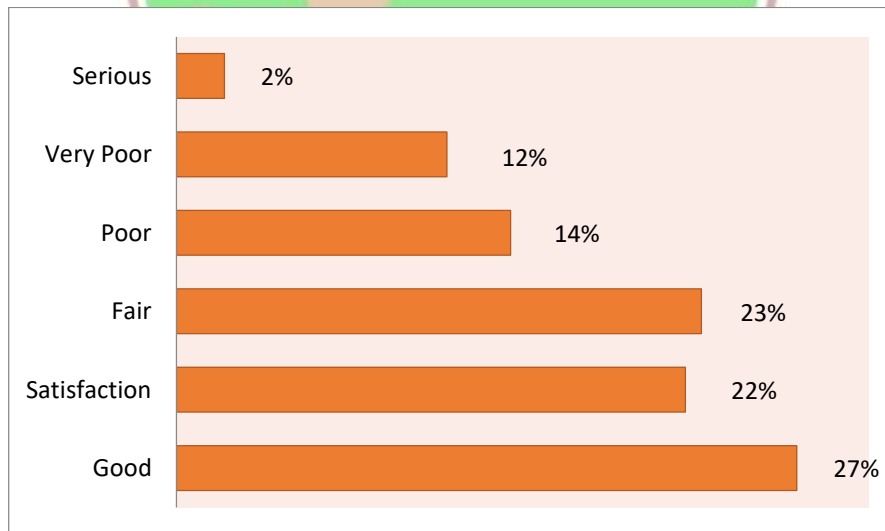
Tingkat kerusakan Jalan Panti – Simpang Empat secara keseluruhan sebanyak 27% adalah *Good* dan yang paling sedikit adalah tingkat kerusakan *Serious* sebesar 2% sebagaimana terlihat pada Gambar 4.26.

Gambar 3.26 Tingkat Kerusakan Jalan Panti – Simpang Empat

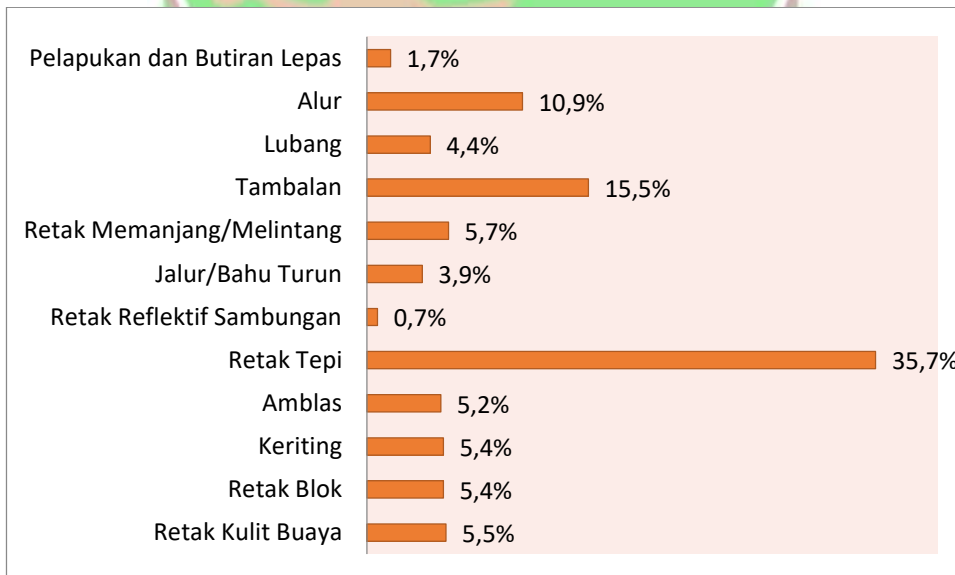
Jika ditinjau dari jenis kerusakan yang terjadi pada Ruas Jalan Panti – Simpang Empat didominasi oleh retak tepi sebesar 35.7% (**Gambar 4.27**), hal ini disebabkan oleh kurangnya dukungan dari arah lateral (bahu jalan), drainase yang kurang baik, bahu jalan yang turun terhadap permukaan perkerasan serta konsentrasi lalu lintas berat didekat pinggir perkerasan (**Gambar 4.28**).

**Gambar 3.27 Jenis Kerusakan Ruas Jalan Panti – Simpang Empat**

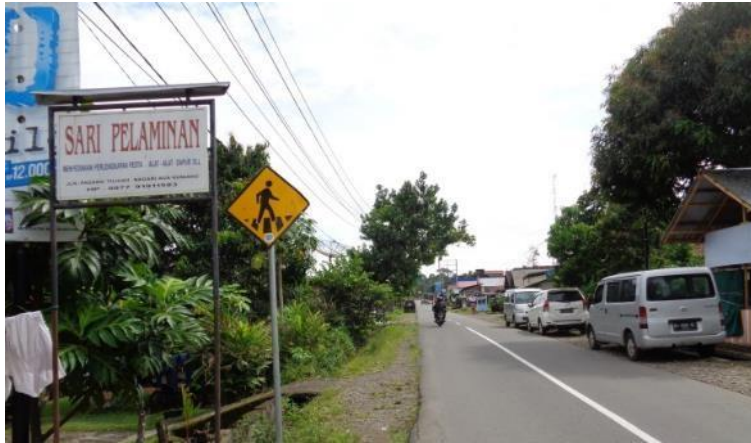
Disepanjang jalan tidak tersedia fasilitas parkir. Sebagai tempat parkir digunakan bahu jalan yang tentu membuat penyempitan jalan dan menyebabkan risiko keselamatan bagi pengguna jalan seperti pada STA 0+000.

Gambar 3.37 Kendaraan yang Parkir pada Bahu Jalan pada STA 0+000

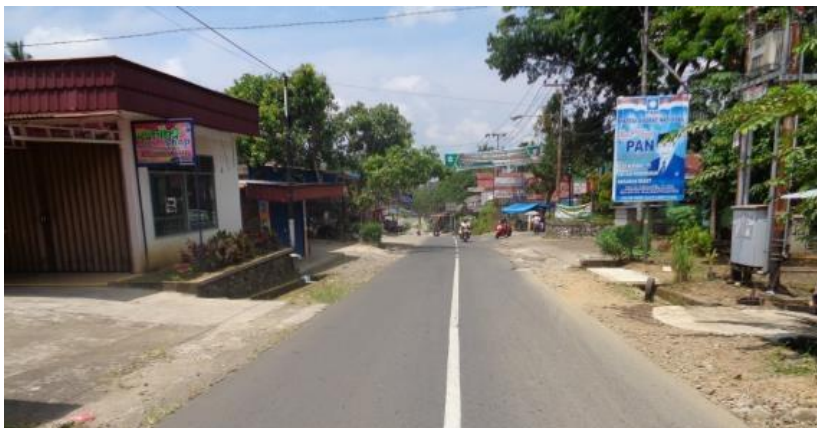
Jarak pandang dipersimpangan sangat buruk. Hal ini sangat berisiko terjadinya kecelakaan. Buruknya jarak pandang ini disebabkan oleh padatnya rumah penduduk disepanjang jalan, adanya papan iklan, kerb pada median yang terlalu tinggi, dan lain-lain (Gambar 4.38).

*Gambar 3.38 Jarak Pandang yang buruk di persimpangan STA 0+000*

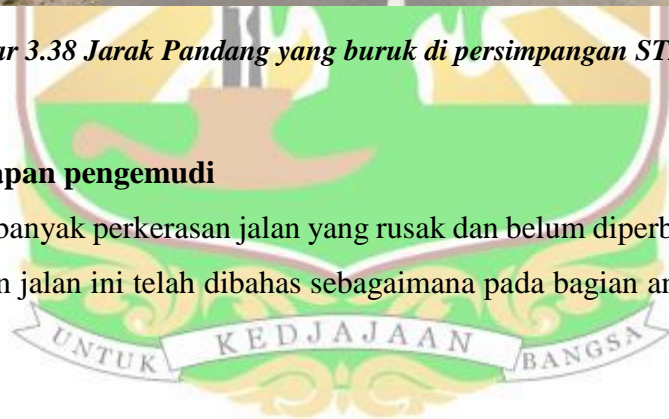
Terdapat banyak perkerasan jalan yang rusak dan belum diperbaiki. Kerusakan perkerasan jalan ini telah dibahas sebagaimana pada bagian analisa kerusakan jalan.

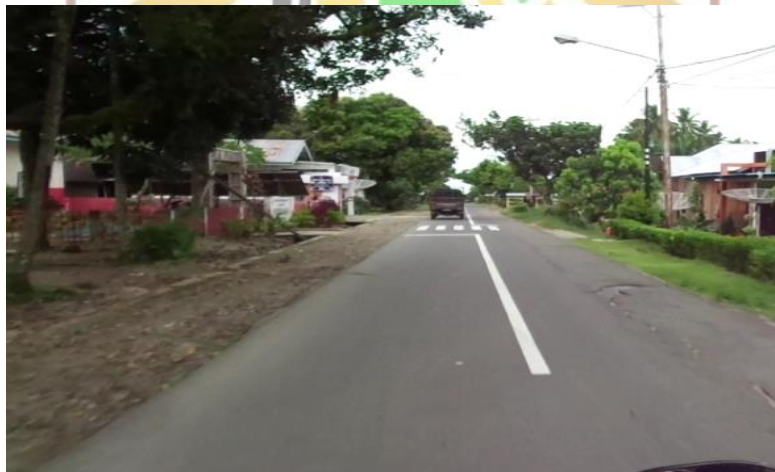
Pada STA 2+000 dan STA 3+000 terdapat Sekolah yang pintu keluaranya langsung berhadapan dengan jalan Panti – Simpang Empat (**Gambar 4.39** dan **Gambar 4.40**). Rambu dan marka untuk penyeberangan anak sekolah tidak memadai. Ini sangat rawan kecelakaan. Pada STA 5+000 rambu dan marka untuk penyeberangan juga tidak lengkap (**Gambar 4.41**)

*Gambar 3.39 Lokasi Sekolah pada STA 2+000*

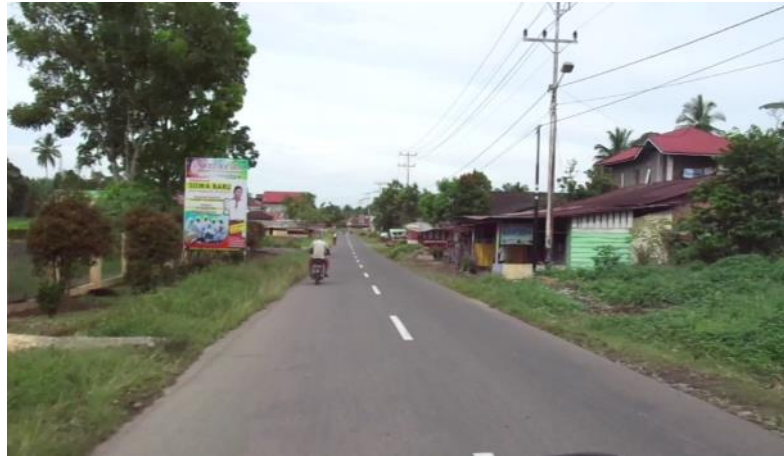
**Gambar 3.40 Lokasi Sekolah Pada STA 3+000**

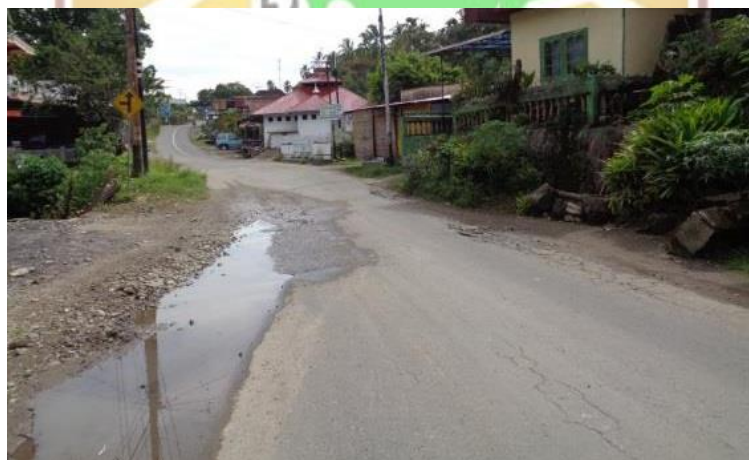
Ruas jalan yang diteliti tidak terbebas dari penggenangan dan pengaliran air yang dapat menyebabkan terjadinya masalah keselamatan. Terdapat banyak genangan dan pengaliran air di beberapa titik ruas jalan. Berdasarkan pengamatan di beberapa titik sering terjadi genangan dan aliran air di musim hujan yang disebabkan sistem drainase yang tidak berfungsi.

*Gambar 3.47 Adanya Genangan Air di STA 0+000*

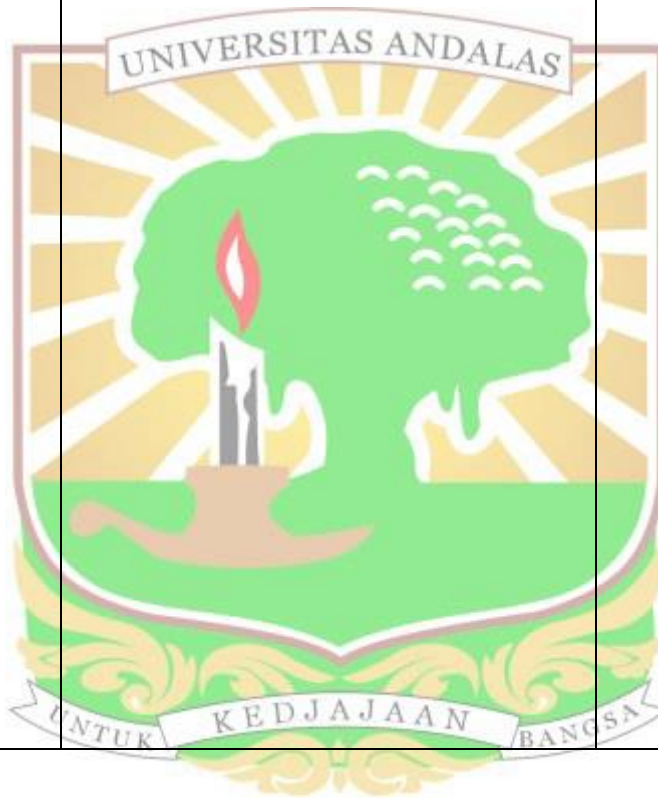
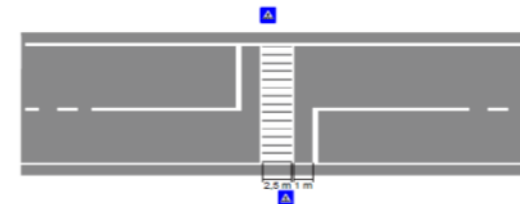
Rambu penyeberangan jalan

1.	Pada STA 2+000, STA 3+000 terdapat sekolah yang pintu keluarnya berhadapan langsung dengan Jalan Panti – Simpang Empat. Pada persimpangan bersinyal STA 5+000 juga tidak ada Rambu dan Marka untuk penyeberang jalan.	Banyak Anak Sekolah dan masyarakat umum yang lalu lalang menyeberang tanpa rambu dan marka penyeberangan yang memadai sehingga akan rawan kecelakaan.	<ul style="list-style-type: none"> <li>- Pembuatan Marka Zebra Cross pada STA 2+000, STA 3+000 dan STA 5+000 sesuai Peraturan Menteri Perhubungan Nomor PM 34 tahun 2014 tentang Marka Jalan.</li> <li>- Pemasangan Rambu Penyeberangan Orang dan Rambu lokasi penyeberangan orang Permenhub No 13 Tahun 2014 tentang rambu.</li> </ul>

<p>Rambu petunjuk lokasi penyeberangan pejalan kaki.</p>
KONDISI PENERANGAN			
1.	<ul style="list-style-type: none"> <li>- Pada STA 0+000 terdapat 9 buah lampu disiang hari, malam hari hanya 8 buah lampu yang hidup.</li> <li>- Pada STA 1+000 terdapat 6 buah lampu disiang hari, hanya 4 buah lampu yang hidup di malam hari.</li> <li>- Pada STA 2+000 terdapat 1 buah lampu disiang hari, malam hari tidak ada lampu.</li> <li>- Pada STA 3+000 terdapat 5 buah lampu di siang hari, di malam hari hanya 1 buah lampu yang hidup.</li> </ul>	<p>Membahayakan pengendara bermotor di malam hari karen pencahayaan yang kurang terutama pada persimpangan dan jembatan sehingga dapat menyebabkan kecelakaan.</p>	<ul style="list-style-type: none"> <li>- Pemasangan 28 buah lampu penerangan pengganti lampu yang mati.</li> <li>- Pemasangan 8 buah lampu penerangan pada 2 buah jembatan.</li> <li>- Pemasangan lampu penerangan di 11 titik persimpangan.</li> </ul>
