BAB 1. PENDAHULUAN

Pembangunan Bendung Gunung Nago (1985-1987) di Batang Kuranji Kota Padang merupakan upaya pemerintah untuk memanfaatkan potensi air yang dapat mengairi areal persawahan \pm 2.800 hektar.

Tujuan utama (*primary objective*) dari penelitian ini adalah untuk menentukan besaran angkutan muatan dasar yang terjadi pada segmen tengah Sungai Batang Kuranji sebelum pembangunan bangunan pengendali sedimen. Disamping itu tujuan khusus (*secondary objectives*) :

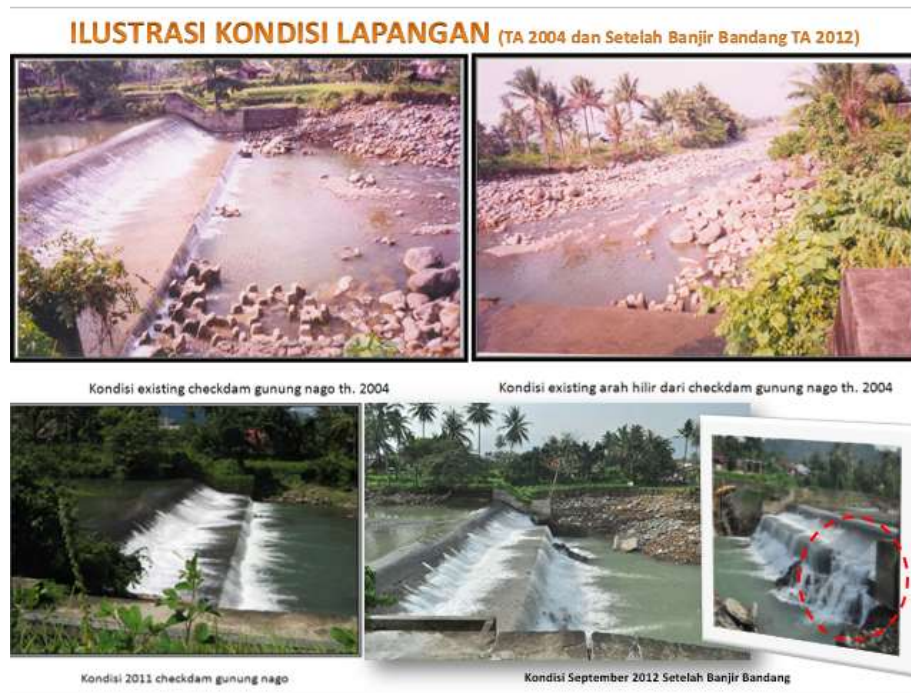
Gambar 1.3 Kondisi Bangunan Checkdam Sebelum dan Setelah Banjir Tahun 2012

Dari hasil DED tahun 2011 ada 6 segmen yang memiliki potensi degradasi dari jembatan by Pass sampai dengan Bendung Gunung Nago. Pasca banjir tahun 2012 telah dilakukan penanganan darurat pada segmen Checkdam Gunung Nago yang hanya dapat bertahan sementara dimana dilakukan kembali pembangunan yang lebih konstruktif di tahun 2014.

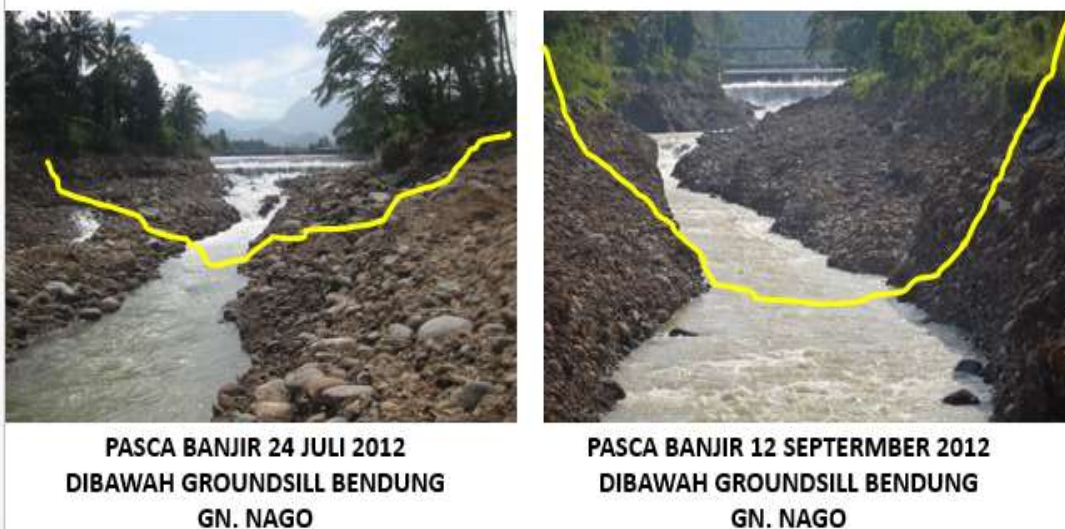
PERBEDAAN KONDISI DASAR SUNGAI DI BAWAH BANGUNAN GROUNDSTALL DAN BENDUNG GUNUNG NAGO, KOTA PADANG

Gambar 1.4 Perbandingan Kondisi Elevasi Dasar Sungai Pasca Banjir 24 Juli dan 12 September 2012

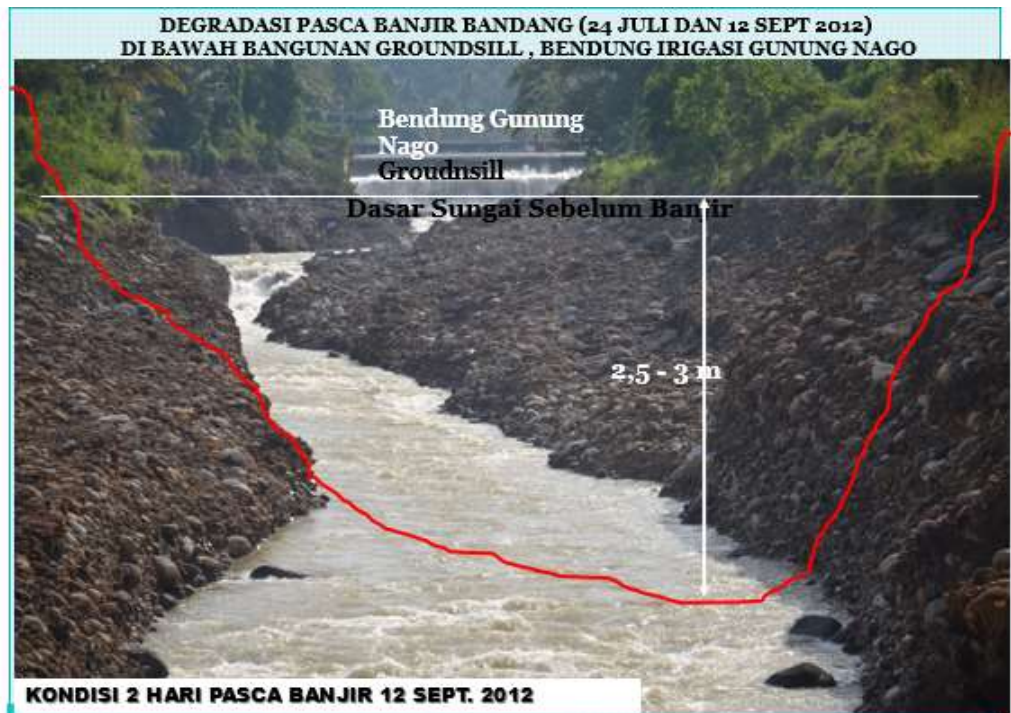
Gambar 1.5 Kondisi Degradasi Dasar Sungai Pasca Banjir 12 September 2012
