# BAB I

Dari uraian diatas, penulis tertarik untuk melakukan penelitian tugas akhir mengenai “Evaluasi Kekuatan Struktur dan Rekomendasi Perkuatan Gedung SDN 08 Campago Ipuh Bukittinggi”.

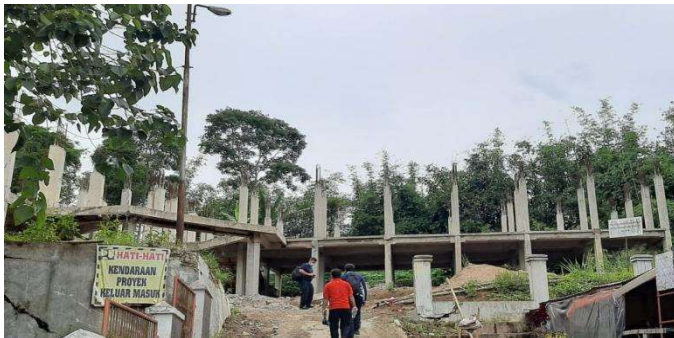
Gedung SDN 08 Campago Ipuh adalah salah satu bangunan gedung sekolah yang berada di kota Bukittinggi. Pembangunan gedung sekolah tersebut menggunakan struktur utama beton bertulang terdiri dari tiga lantai yang dikerjakan dalam beberapa tahapan. Pada tahun 2020, pembangunan gedung SDN 08 Campago Ipuh meliputi pembangunan struktur lantai dasar yaitu dari pondasi sampai struktur kolom lantai dua. Tampak bangunan diperlihatkan pada **Gambar 1.1**.

**Gambar 1. 1** Tampak Bangunan SDN 08 Campago Ipuh Kota Bukittinggi
