1. PENDAHULUAN

Pada laporan proyek ini dibahas tentang frekuensi dan modus getar dari bilah turbin tingkat 4 (L-1) tekanan rendah dengan menggunakan perangkat lunak ANSYS. Karakteristik dinamik dari bilah turbin berupa frekuensi pribadi, modus getar, dari bilah sebelum dan sesudah mengalami keretakan dan perambatannya.

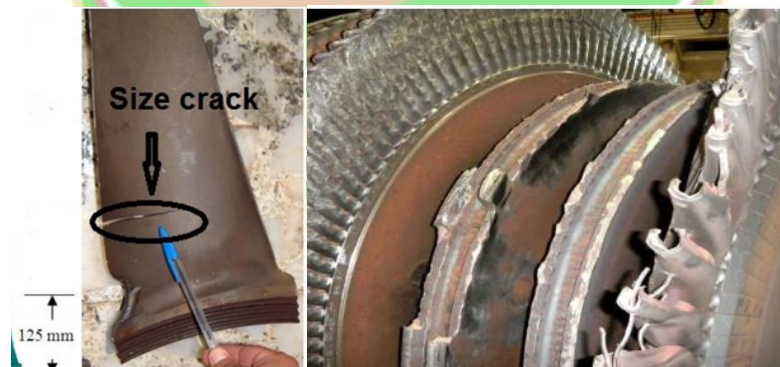
Gambar 1. 1. Posisi kegagalan pada bilah [8][9]

Para peneliti telah melakukan berbagai analisis tentang proses terjadinya kegagalan fatik pada bilah LP turbin. Posisi retak dan patah tidak saja terjadi pada akar bilah, tetapi juga pada berbagai posisi bilah, sebagai contoh seperti yang terlihat pada Gambar 1.1. Disamping itu, patahan juga terjadi hampir di semua kelompok (stage) bilah.
