## BAB 1

### PENDAHULUAN

Dalam penelitian ini Penulis akan mencoba melakukan analisa mengenai kegagalan struktur bangunan dengan memodelkan bangunan dan tanah disekitar menggunakan permodelan SSI. Nanti dari analisis kegagalan struktur dengan SSI akan dihasilkan titik-titik pada struktur yang kemungkinan akan mengalami kondisi kritis ketika terjadinya gempa. Penelitian ini difokuskan pada daerah yang kemungkinan mengalami kegagalan struktur saat terjadinya gempa.

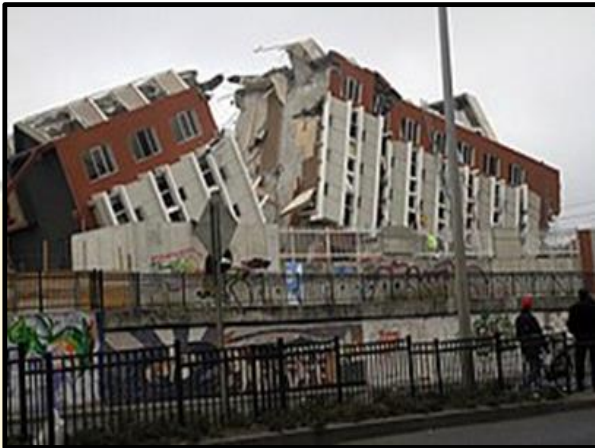
(a) Keruntuhan gedung, Chile

Gambar 1. 1 Kegagalan pada struktur bangunan akibat gempa

Indonesia termasuk salah satu negara dikawasan Asia Tenggara yang memiliki tingkat kerentanan tinggi terhadap resiko bencana gempa. Gempa Padang pada 30 September 2009 lalu menyisakan banyak pengalaman memilukan bagi masyarakat kota Padang dan sekitarnya. Selain terjadi korban jiwa dan harta dalam kejadian ini banyak bangunan gedung yang runtuh diakibatkan oleh kegagalan struktur antara lain *soft story effect*, *buckling* pada kolom langsing, kegagalan pada joint kolom dan balok, *pounding effect*, kegagalan geser pada kolom atas dan kolom bawah serta kerusakan non struktural berupa dinding pasangan bata (Teguh, 2013). Pada Gambar 1.1 dibawah ini terlihat beberapa kegagalan struktur bangunan yang disebabkan oleh gempa bumi.

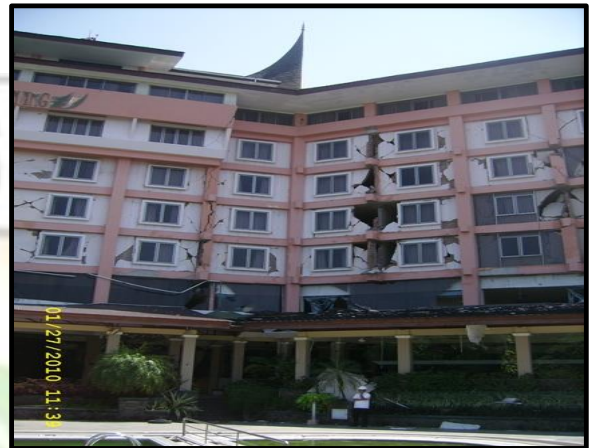
(b) Hotel bumi minang, Padang

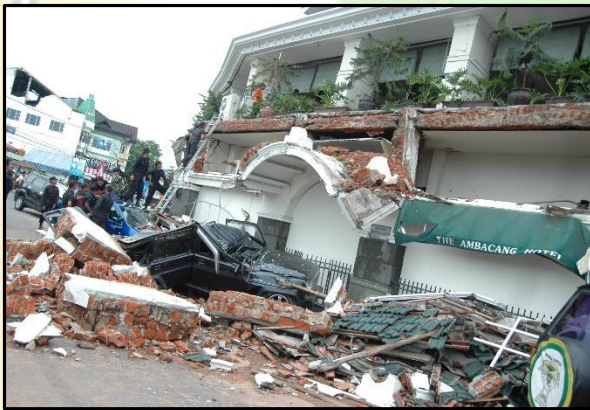
(c) Hotel Ambacang, Padang

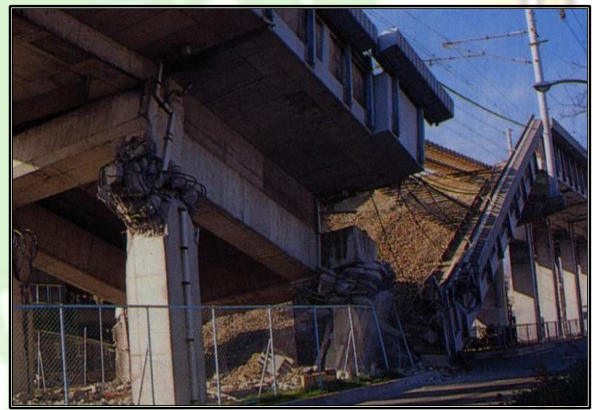
(d) Jembatan penyeberangan Shinkansen, Jepang

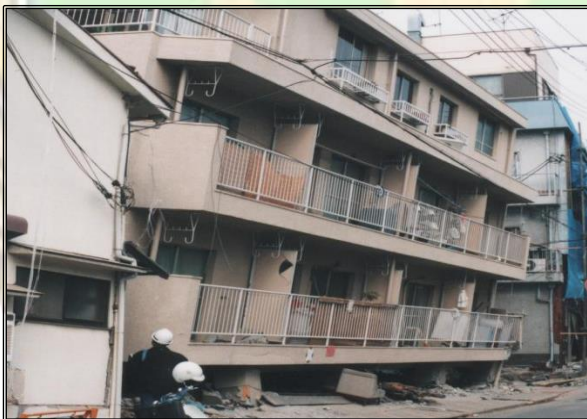
(e) Bangunan Beton Bertulang, Jepang

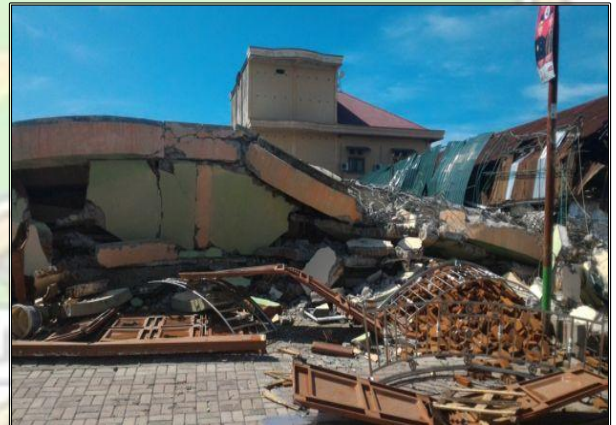
(f) Pasar Pidie, Aceh
