BAB I. PENDAHULUAN

1.1 Latar Belakang

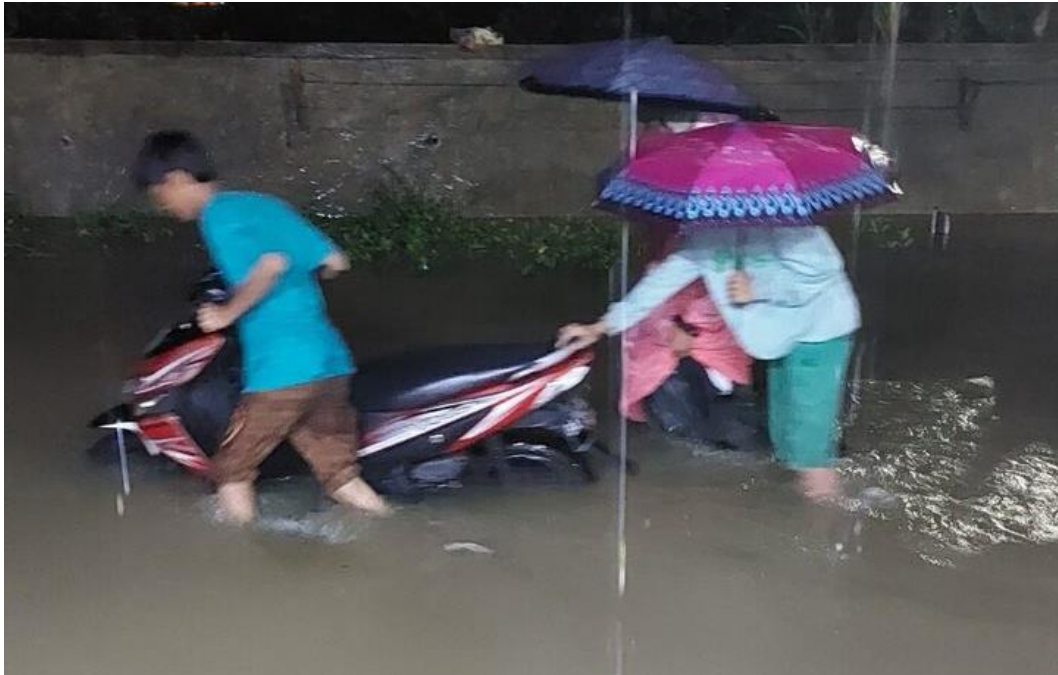
Pada tanggal 11 November 2022 terjadi hujan dari pagi sampai malam yang terus menerus secara merata di Kota Padang. Namun hujan yang lebat hanya berlangsung 45 menit dari 15.00 sampai 15.45 WIB dan 30 menit dari pukul 16.30 sampai 17.00 WIB. Ketika dilakukan survei di lapangan pada sekitar jam 18.45 tinggi air pada bahu Jalan Bypass mencapai setinggi lutut orang dewasa (Gambar 1.1) dan terendamnya beberapa tempat penting seperti Rumah Sakit Islam Siti Rahmah, pekarangan Balai Kota Padang dan pekarangan Kantor DPRD Kota Padang. Air sempat melintasi Jalan Bypass sampai setinggi mata kaki orang dewasa.

Gambar 1.1 Banjir pada tanggal 11 November 2022

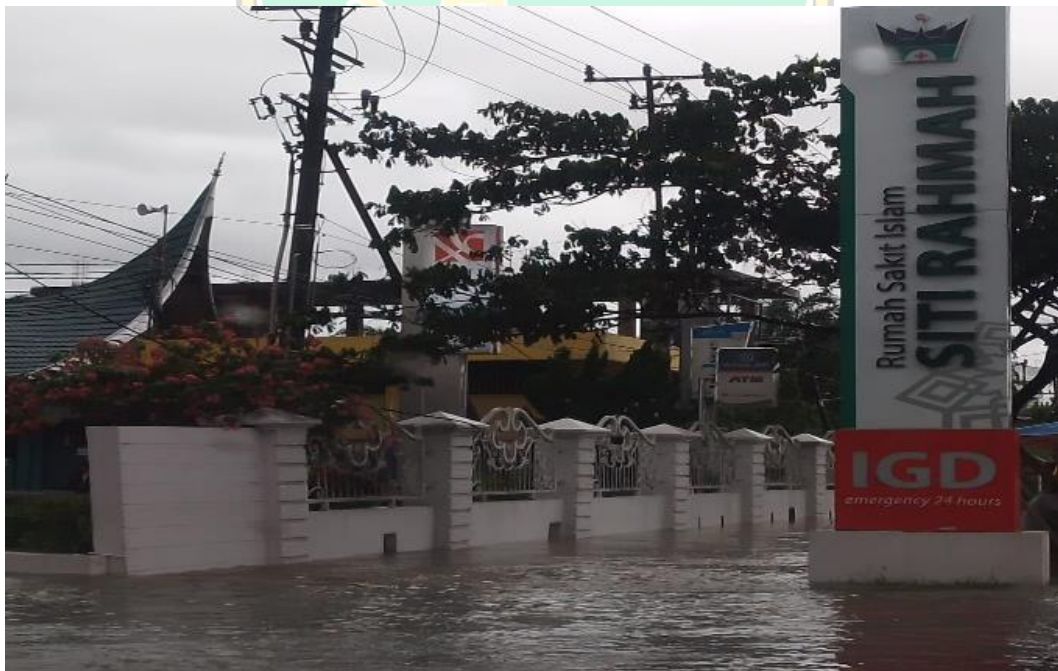
Pada tanggal 16 November 2022, terjadi lagi banjir yang menggenangi jalan Bypass lalu memasuki area Rumah Sakit Islam Siti Rahmah dan area Balai Kota Padang. Akibat dari kejadian tersebut membuat pergerakan transportasi dan aktivitas masyarakat sekitarnya terganggu (Gambar 1.2).

Gambar 1.2 Banjir memasuki Rumah Sakit Islam Siti Rahmah
