BABI

PENDAHULUAN

Tujuan dari penelitian ini adalah untuk menganalisa kekuatan dan biaya yang dibutuhkan *scaffolding* dalam konstruksi Jembatan Lolong tahap III (099) Kota Padang.

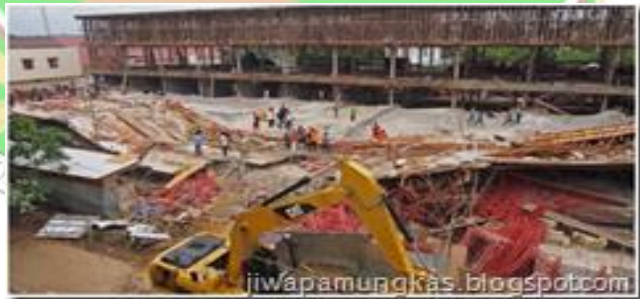
Gambar 1.1 Runtuhnya Rukan Cendrawasih, Samarinda

Berdasar pada data-data pengamatan yang dilakukan dilapangan didapati bahwa yang menyebabkan terjadinya keruntuhan sangatlah

kompleks seperti kegagalan akibat pondasi bangunan, kegagalan struktur utamanya, kesalahan dalam sistem perancah pengecoran lantai dan organisasi proyek yang tidak benar ini lah yang mengakibatkan semuanya bisa terjadi.

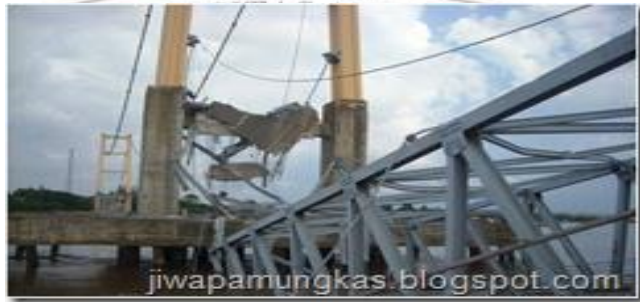
Gambar 1.2 keruntuhan Jembatan Mahakam 2, Kaltim

Setelah dilakukannya peninjauan didapatkan fakta-fakta lapangan bahwasannya jatuhnya truss dari jembatan dan juga hangernya diakibatkan oleh kesalahan konstruksi dari alat penghubung kabel penggantung vertikal (*clamps and saddle*) dengan kabel utamanya.

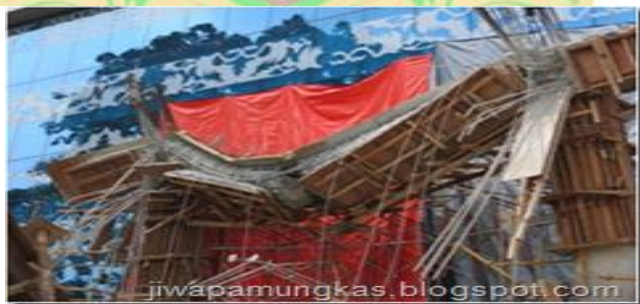
Gambar 1.3 Ambruknya jembatan penghubung gedung perpustakaan daerah, Jakarta.

Pada kasus ini ternyata yang menjadi penyebab keruntuhan ini dapat terjadi adalah terjadinya kegagalan pada sistem perancahnya. Dimana didapati kondisi scaffolding jenis besi yang dipakai dilapangan ternyata dalam kondisi yang sudah sangat tidak layak untuk digunakan. Dari observasi-observasi yang telah dilakukan ternyata penyebab kegagalan proyek ini sangatlah kompleks seperti kegagalan pondasi, kegagalan struktur utama dan kesalahan dalam sistem perancah pengecoran lantai pun juga menjadi salah satu penyebab kegagalan konstruksi yang umumnya terjadi di Indonesia.
