# BAB I

## PENDAHULUAN

### 1.1 Latar Belakang

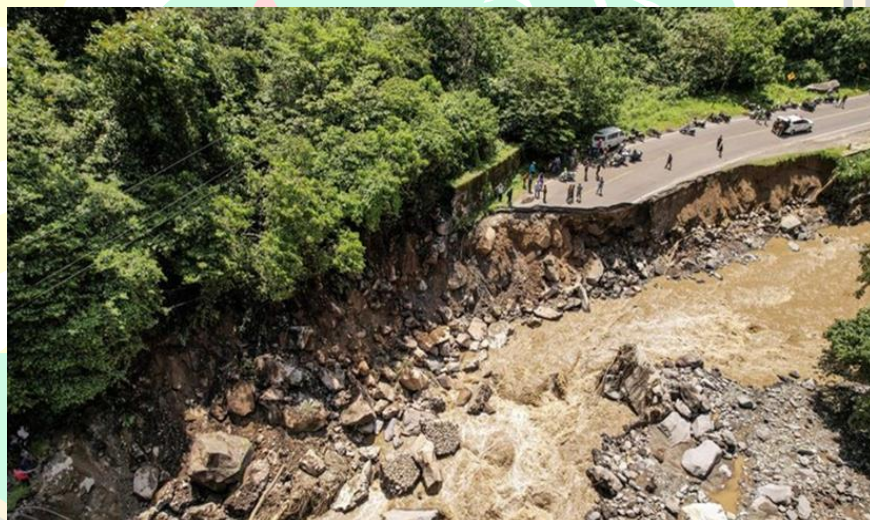
**Gambar 1. 1** Foto udara kondisi jalan nasional yang putus di Kawasan Silaiang, Tanah Datar Sumatera Barat

Ruas jalan utama Padang-Bukittinggi via Padang Panjang terputus akibat banjir bandang yang menyebabkan jalan amblas di kawasan lembah Anai sehingga arus lalu lintas terpaksa dialihkan sejumlah jalur alternatif.
