# BAB 1. PENDAHULUAN

## 1.1. LATAR BELAKANG

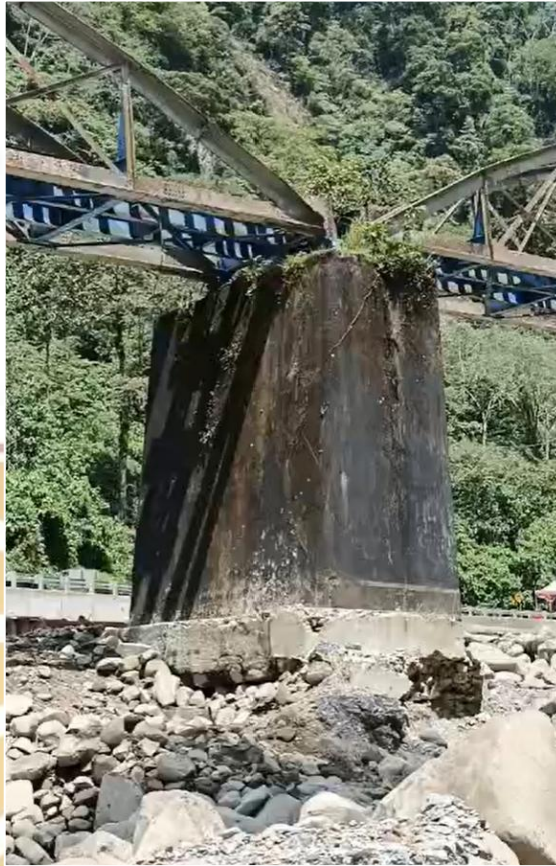
**Gambar 1.1** Kondisi eksisting pilar jembatan

memicu banjir bandang yang mengancam keselamatan jalur jalan raya nasional di sekitarnya. Kondisi gerusan dapat dilihat pada Gambar 1.1

Kondisi gerusan yang terjadi pada pilar BH 171 saat ini memerlukan analisis teknis yang mendalam untuk mengevaluasi stabilitas struktur pilar yang tersisa. Kegagalan pada struktur pilar tidak hanya akan mengakibatkan hilangnya bagian dari warisan dunia yang tak tergantikan, tetapi juga berisiko memicu bencana sekunder bagi lingkungan sekitar. Jika struktur pilar roboh, material jembatan dapat menyumbat penampang sungai dan berpotensi
